## Дефекты и повреждения конструкций кровли производственных зданий

### DEFECTS AND DAMAGES OF ROOF STRUCTURES INDUSTRIAL BUILDINGS

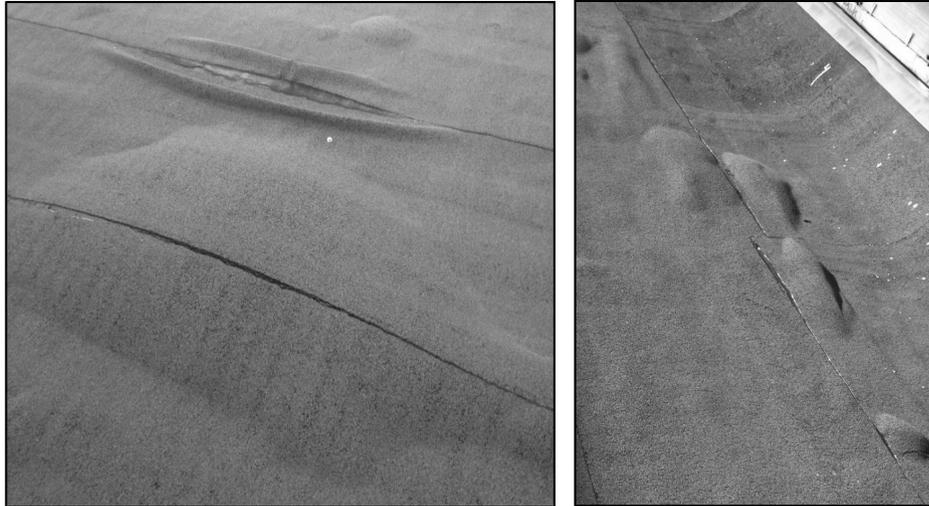
«Дутики» или непроклеи – наиболее частое повреждение рулонного гидроизоляционного ковра. Проявляется в виде воздушных пузырей под верхним слоем наплавляемого материала (рис. 1). Причинами появления непроклеев является плохое качество выполнения кровельных работ. Известны случаи некачественного выполнения кровельных работ, когда

Рис. 1. «Дутики» и непрочлеи рулонного гидроизоляционного ковра

рабочие для ускорения процесса разогревали наплавляемый материал не по всей площади рулона, а только по краям, что привело к отставанию верхнего слоя рулонного гидроизоляционного материала от нижних конструкций кровли. Развитие повреждения приводит к разрывам верхнего слоя наплавляемого материала и попаданию осадков под верхний слой и повреждение нижнего слоя рулонного ковра. Техническое состояние рулонного гидроизоляционного покрытия оценивается как работоспособное при небольшом количестве «дутиков» на малой площади, и как ограниченно работоспособное при частом размещении «дутиков» на малой площади. Устраняется повреждение проведением латочного ремонта. Для этого выполняется крестообразный разрез в непро-

клеенной области, раскрывается полость, очищается, прогревается наплавляемый материал паяльной лампой или газовой горелкой с внутренней стороны, прижимается и прокатывается валиком. После этого на место разреза рекомендуется выполнить латку из наплавляемого материала. Вместо прогрева паяльной лампой возможно приклеивание на битумную мастику.

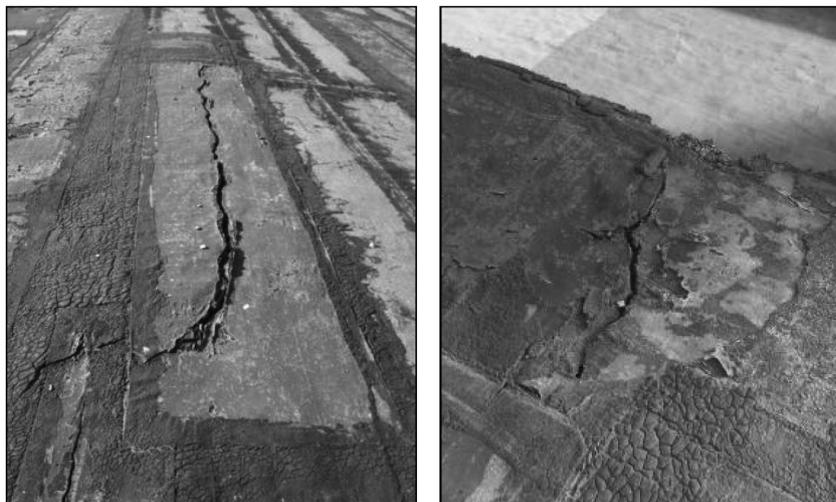
**Трещины и разрывы** так же является очень распространенным повреждением рулонного гидроизоляционного ковра. Причинами повреждения является износ рулонного гидроизоляционного покрытия. Постоянное воздействие солнечных лучей и атмосферных осадков приводит к потере эластичности и хрупкости рулонного материала, что соответ-

Рис. 2. Трещины и разрывы рулонного гидроизоляционного ковра

ственно приводит к появлению трещин и разрывов (рис. 2). Гарантированный срок эксплуатации рулонного гидроизоляционного покрытия составляет 5 лет, фактический срок эксплуатации рулонной кровли составляет 810 лет. По истечении этого срока необходимо выполнить ремонт или замену рулонного гидроизоляционного покрытия. Развитие повреждения может привести к протечкам атмосферных осадков и повреждению расположенных ниже строительных конструкций. При единичных трещинах в рулонном гидроизоляционном ковре техническое состояние покрытия следует признать ограниченно работоспособным, при большом количестве трещин, техническое состояние кровли будет являться нера-

ботоспособным. В первом случае повреждение устраняется проведением латочного ремонта кровли, то есть приклеиванием латок на каждую трещину, во втором случае необходимо выполнять полную замену рулонного гидроизоляционного ковра в дватри слоя.

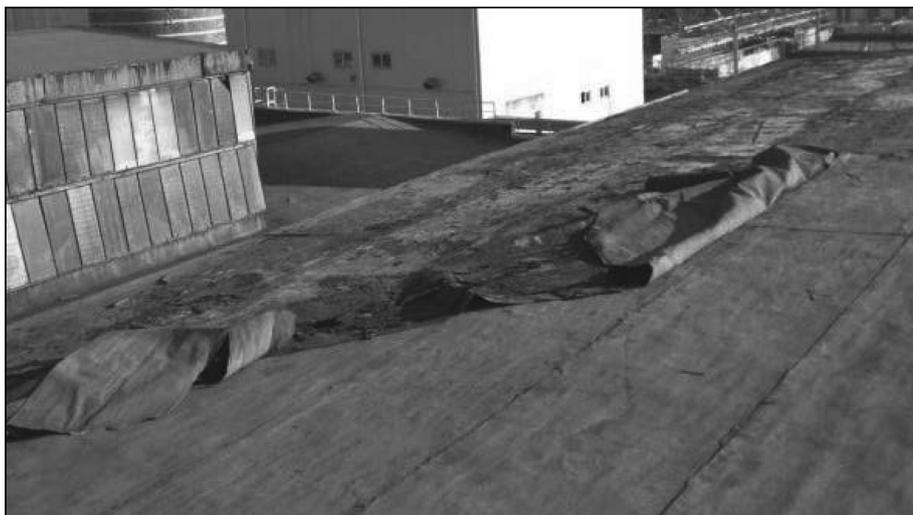
Рис. 3. Отрыв, отслоение кровельного материала

**Отрыв верхнего слоя рулонного покрытия** – редко встречаемое повреждение (рис. 3). Причинами повреждения является совокупность факторов: некачественное выполнение кровельных работ и резкие порывы ветра. Развитие повреждения приводит к просачиванию осадков через конструкции кровли и замачиванию строительных конструкций. Техническое состояние кровли в зависимости от площади

отрыва является ограниченно работоспособным или неработоспособное на локальном участке. Устраняется повреждение путем восстановления слоя рулонного гидроизоляционного покрытия.

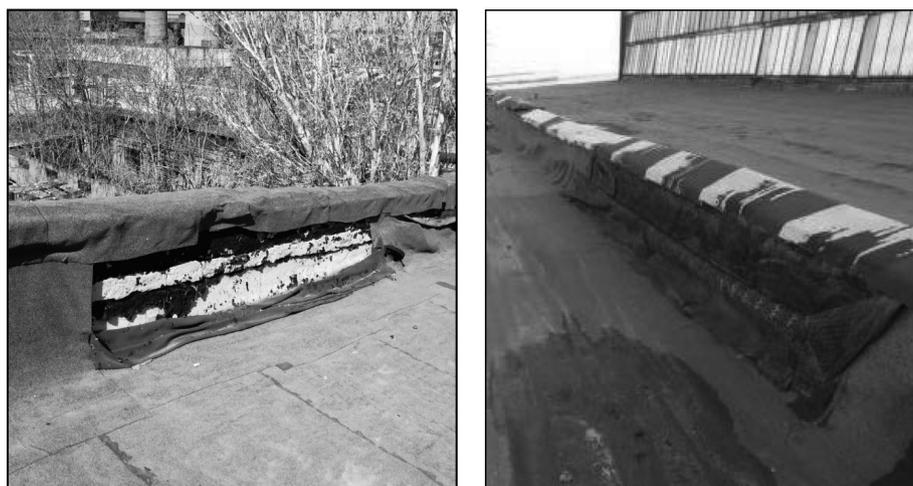
Рис. 4. Отклеивание рулонного ковра от вертикальных поверхностей

**Отрыв от вертикальной поверхности** – часто встречаемое повреждение. Границами рулонного гидроизоляционного ковра производственных зданий часто являются какие-нибудь вертикальные конструкции: парапеты, деформационные швы, светоаэрационные фонари и др. Согласно нормативной документации рулонный ковер должен заходить на вертикальную конструкцию на 500 мм и иметь сверху козырек или защитный фартук из оцинкованной кровельной стали. Причинами появления дефекта является недостаточное придавливание ковра к вертикальной поверхности при наклеивании или недостаточно подготовленная поверхность перед наклеиванием (рис. 6.21). Развитие повреждения приводит к замачиванию строительных конструкций, техническое состояние кровли с такими повреждениями оценивается как ограниченно работоспособное. Устраняется повреждение путем проведения латочного ремонта. Для этого удаляются свисающие и отклеившиеся куски наплавляемого материала, горизонтальная и вертикальная поверхности очищаются от пыли и грязи, после чего наклеивается новый рулонный гидроизоляционный материал с плотным придавливанием и прикатыванием.

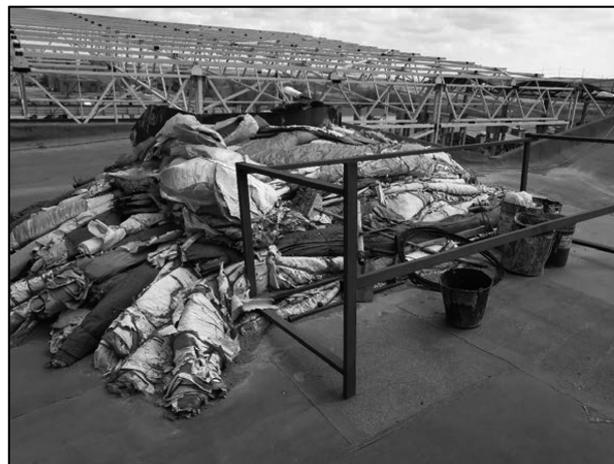
**Захламление кровли** или скопление строительного мусора – так же является частым повреждением (рис. 5). Причинами повреждения является остав-

Рис. 5. Захламление кровли оставленными строительными материалами

ленные после выполнения ремонтных работ строительные материалы, которые разрушаются под воздействием атмосферных факторов и могут привести к повреждениям рулонного гидроизоляционного ковра. В редких случаях могут скапливаться ветки и листва деревьев, которые забивают систему ливневого водостока. Техническое состояние кровли оценивается как ограниченно работоспособное, устраняется повреждение путем очистки кровли от мусора и строительных материалов.

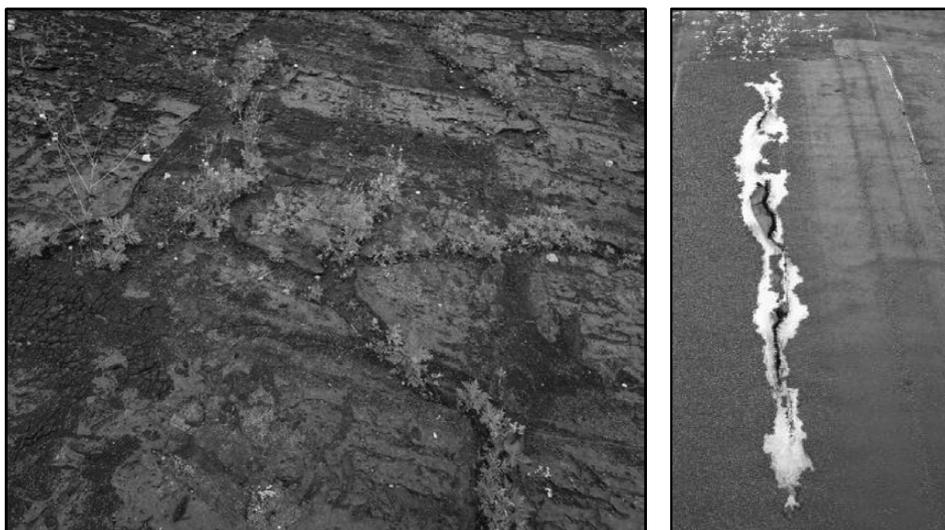
**Полный износ конструкций кровли** – редкое повреждение, встречается в основном на неэксплуатируемых производственных зданиях (рис. 6) или на

Рис. 6. Износ конструкций кровли

эксплуатируемых здания, если был пропущен срок ремонта. Причиной повреждения является естественное старение конструкций кровли, что приводит к появлению трещин, просачиванию влаги в слой утеплителя, прорастанию растительности. Развитие повреждения приводит к замачиванию и разрушению плит покрытия. Техническое состояние конструкций кровли оценивается как неработоспособное или аварийное. Устраняется повреждение путем капитального ремонта плит покрытия на поврежденных участках и заменой слоев кровли.

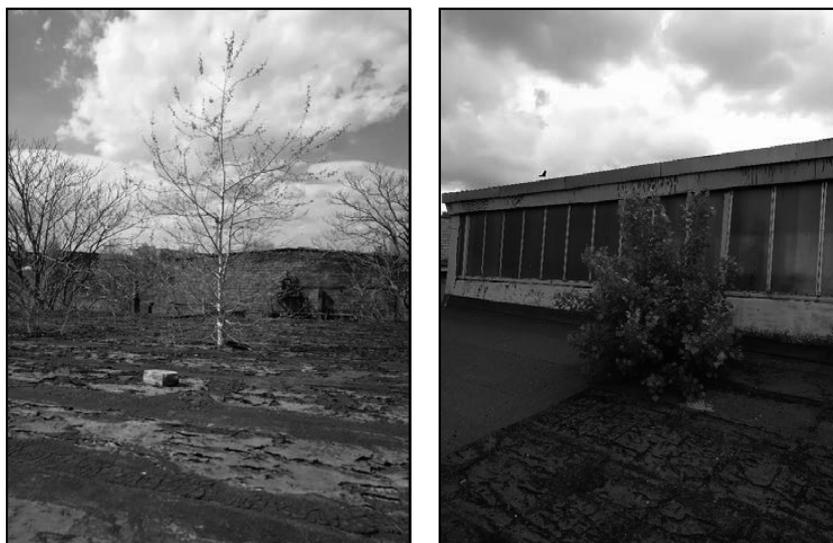
Рис. 7. Прорастание деревьев на кровле

**Прорастание деревьев** – очень редкое повреждение, напрямую связано с полным износом кровельного покрытия. Попадая в трещины рулонного гидроизоляционного ковра, семена деревьев начинают расти, разрушая при этом корневой системой нижние слои кровли (рис. 7). Появление на кровле растительности и деревьев свидетельствует о длительном разрушении кровельного покрытия. При развитии повреждения происходит разрушение плит покрытия корнями деревьев, дополнительная нагрузка на плиты покрытия от деревьев и увеличение снеговой нагрузки в зимний период от скопления снеговых мешков. Техническое состояние кровли с древесной и кустарниковой растительностью является неработоспособным, а плит покрытия аварийным. Устраняется повреждение путем вырубki растительности и заменой всех конструкций кровли, так возможен капитальный ремонт плит покрытия.

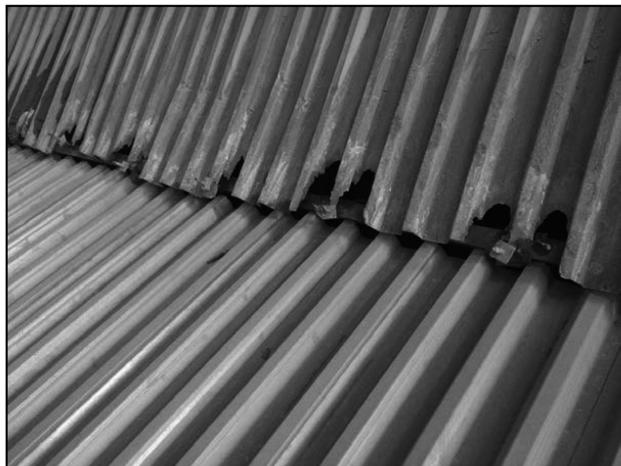
**Сквозная коррозия металла кровли** – редкое повреждение (рис. 8). Причинами является так же разрушение защитного покрытия и регулярное скопление осадков на кровле в виде снега. Развитие повреждения приведет к отрыву листов покрытия или продавливанию и обрушению листов кровли под воздействием снеговой нагрузки. Техническое состояние кровли является недопустимым или неработоспособным, так как конструкции покрытия не обеспечивают герметичность здания. Устраняется повреждение путем замены листов металлического кровельного покрытия на поврежденных участках.

Рис. 8. Сквозная коррозия металлической кровли

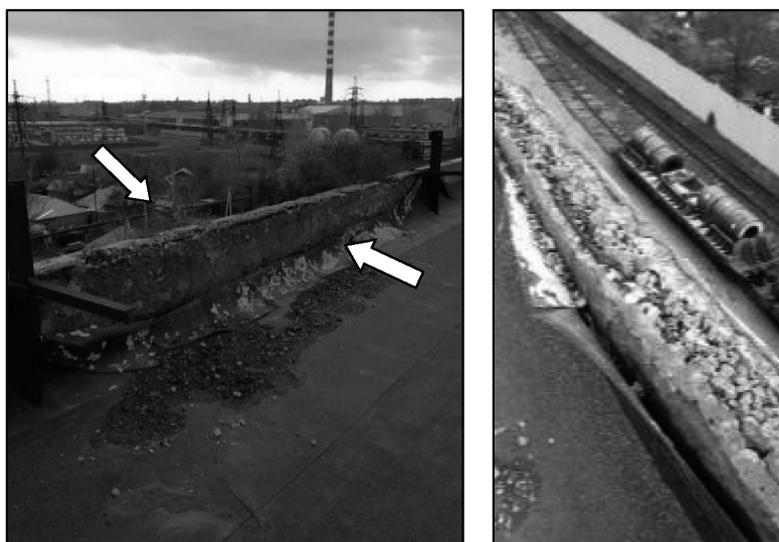
**Отсутствие фартука по парапету** – очень распространенное повреждение. В производственных зданиях парапетом является выпуск сборных железобе-

тонных стеновых панелей над кровлей здания с торцевой его части или возвышение кирпичной стены над уровнем кровли (рис. 9). Для предотвращения разрушений кирпичной кладки или бетона стеновых панелей парапет должен быть накрыт фартуком из оцинкованной кровельной стали. В некоторых случаях для этого используют железобетонные парапетные плиты, которые препятствуют попаданию осадков на парапет и его разрушению. Причинами отсутствия фартука на парапете могут быть незаконченные строительные работы, если рабочие его не установили, или резкие ветровые нагрузки, если часть фартука сорвало ветром. В некоторых случаях раз-

рушение может произойти в результате естественной коррозии под воздействием атмосферных осадков. Развитие повреждения может привести к разрушению кирпичной кладки парапета и разрушению сборной железобетонной стеновой панели. Техническое состояние парапета и конструкций кровли является ограниченно работоспособным. Устраняется повреждение очисткой парапета от разрушенных частиц кладки или бетона, при сильных повреждениях восстанавливается форма парапета оштукатуриванием цементно-песчаным раствором или ремонтной смесью для бетона с последующей установкой фартука и закреплением его дюбелями или дюбель-гвоздями.

Рис. 9. Отсутствует фартук по парапету, отклеивание рулонного гидроизоляционного ковра, разрушение парапета

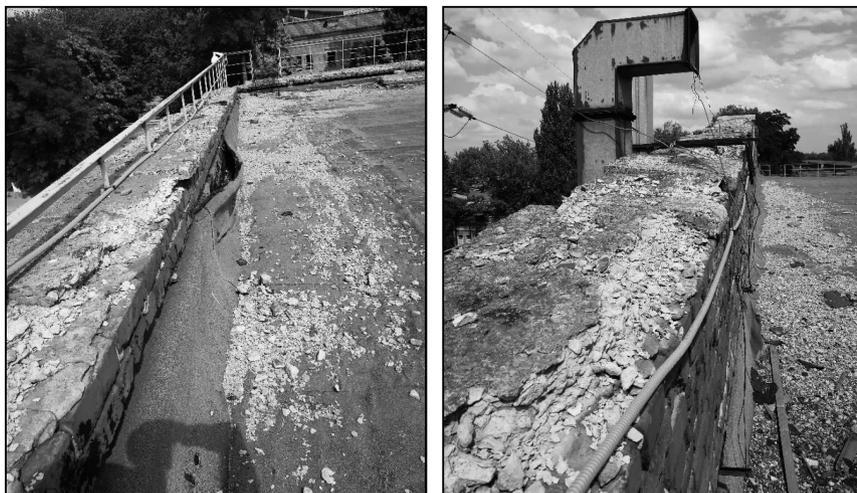
**Разрушение парапетных плит** – повреждение аналогичное предыдущему (рис. 10). Причинами разрушения парапетных плит является естественное старение материала под воздействием атмосферных факторов (регулярные замачивания, выветривание бетона, истирание). Развитие повреждения приведет к разрушению парапета. Техническое состояние кровли оценивается как ограниченно работоспособное, техническое парапетных плит оценивается как неработоспособное. В таких случаях требуется замена поврежденных парапетных железобетонных плит на новые, или возможно изменение конструктивного решения и замена парапетных плит на фартук из оцинкованной кровельной стали.

Рис. 10. Разрушение железобетонных парапетных плит

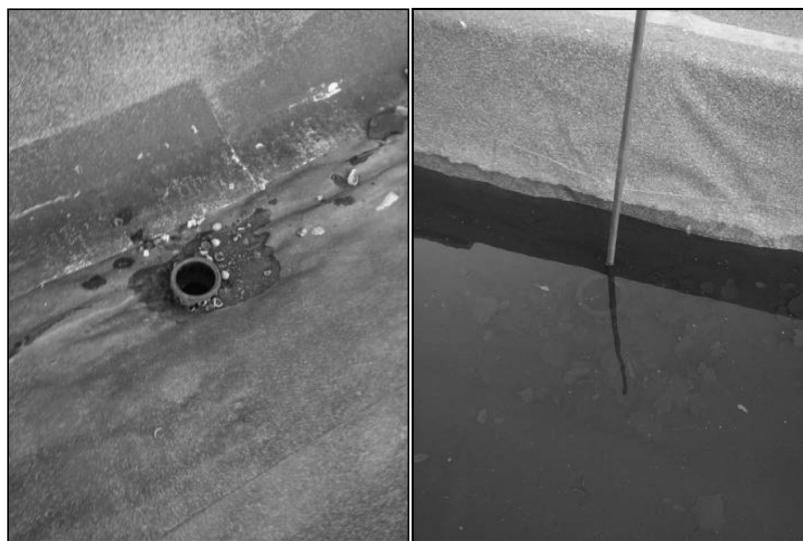
**Отсутствие колпака на воронке ливневого водостока** — частое повреждение на кровлях производственных зданий. Защитный колпак или решетка на воронке препятствует засорению системы ливневого водостока (рис. 11), при этом дважды в год в весенний и осенний периоды необходима проверка колпаков и решеток и их прочистка при необходимости. Причиной повреждения является незавершенный ремонт кровли (если рабочие не установили в процессе монтажа) или намеренное удаление колпака в процессе эксплуатации. Развитие повреждения может привести к засорению системы водостока и застою осадков на кровле здания. Техническое состо-

Рис. 11. Отсутствие колпака на воронке ливневого водостока, засорение системы ливневого водостока

яние системы ливневого водостока оценивается как ограниченно работоспособное. Устраняется повреждение путем установки новых решеток и их регулярных прочисток.

**Засорение системы ливневого водостока** — редкое повреждение. Засорение системы может быть вызвано листвой и ветками деревьев, производственной пылью и грязью, сажой (рис. 11). Развитие повреждения может привести к неожиданным аварийным последствиям. Техническое состояние системы ливневого водостока следует признавать неработоспособным, а при открытых протечках — аварийным. Устраняется повреждение путем ремонта системы ливневого водостока, это может быть прочистка для обеспечения стока осадков или замена засоренных участков водопровода.

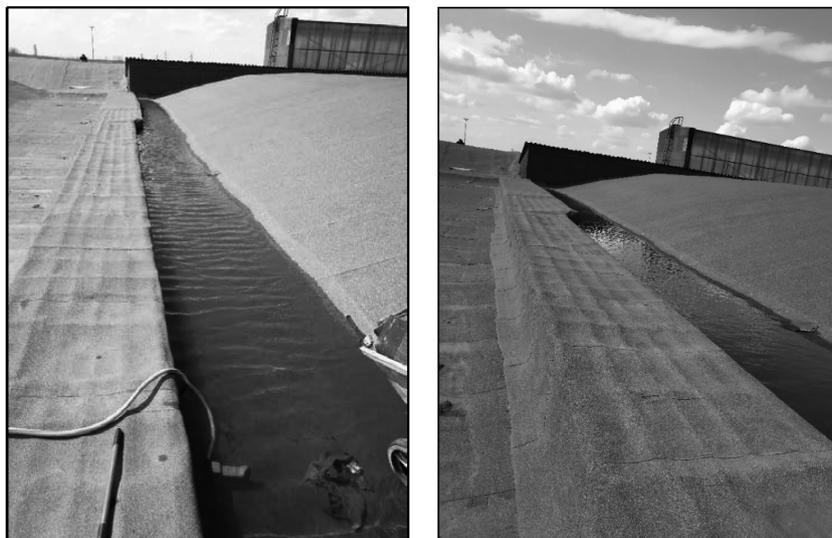
Рис. 12. Отсутствие воронки водостока, застой осадков на кровле

**Отсутствие воронки водостока** — уникальное повреждение, встречаемое на производственных предприятиях очень редко (рис. 12). Причинами появления дефекта является некачественно выполненная работа подрядными организациями при ремонте кровли. Автором встречалось такое повреждение два раза: в первом случае рабочие «закатали» наплавляемым материалом или мембраной существующие воронки водостока, во втором случае — при полной замене кровельного покрытия не установили воронку и не подсоединили ее к системе водостока. Развитие повреждения приводит к застаиванию осадков на кровле здания, замачиванию ниже расположенных слоев кровли, замачиванию строительных конструкций. Устраняется повреждение путем установ-

ки новых воронок ливневого водостока и подсоединением их к системе ливневого водостока.

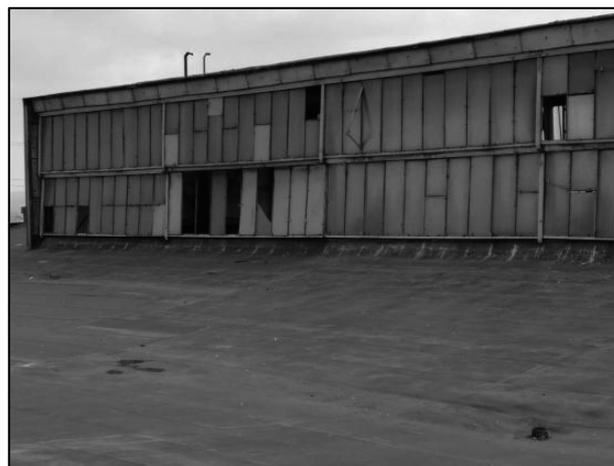
**Разрушение остекления светоаэрационных фонарей** — довольно частое повреждение, причинами которого является штормовой ветер или износ остекления (рис. 13). Развитие повреждения приводит к нарушению герметичности здания и попаданию осадков внутрь. Техническое состояние светоаэрационных фонарей с разрушенным остеклением является ограниченно работоспособным, устраняется повреждение путем восстановления остекления на поврежденных участках.

Рис. 13. Разрушение оконного заполнения светоаэрационных фонарей

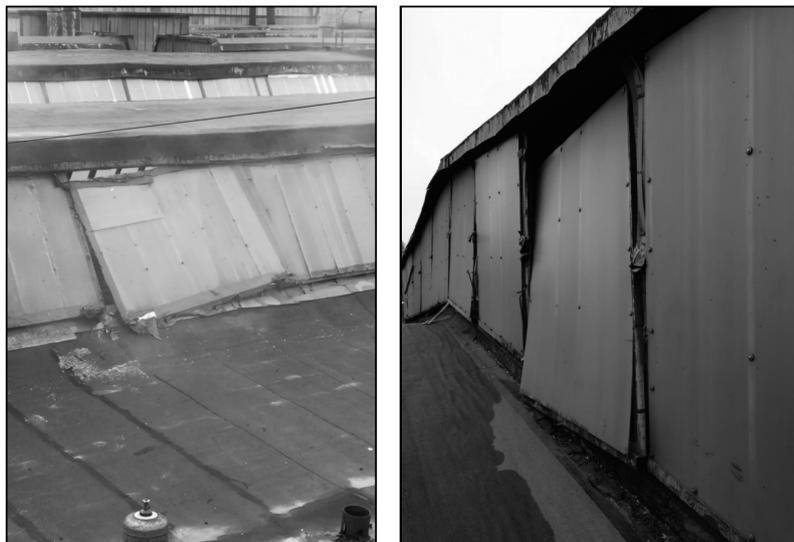
**Отрыв оконных ставней** — уникальное и редкое повреждение оконного заполнения светоаэрационных

Рис. 14. Отрыв оконных ставней фонаря

ных фонарей, и вместе с тем самое опасное. Причинами повреждения является коррозия или механическое повреждение стальных петель открывающейся рамы оконного заполнения (рис. 6.32). Опасность повреждения заключается в том, что падение деревянной рамы со стеклом может произойти внутрь цеха на работающих сотрудников предприятия. Техническое состояние светоаэрационного фонаря является недопустимым или аварийным. Устраняется повреждение незамедлительным ремонтом или заменой оконных ставней.

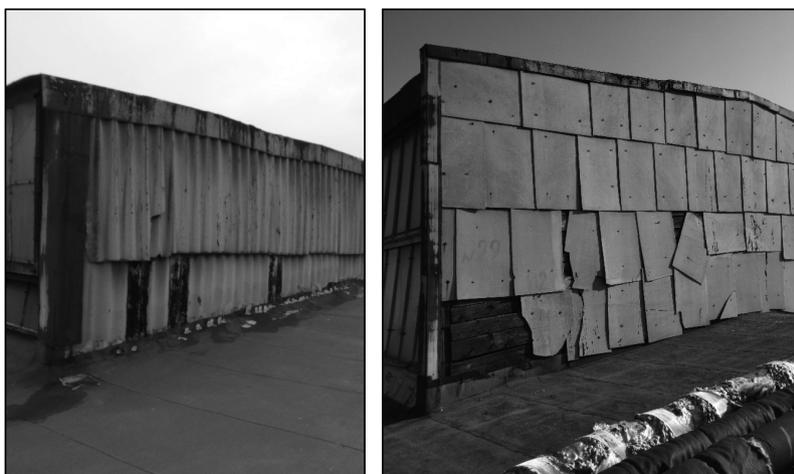
Рис. 15. Разрушение асбестоцементного ограждения фонарей

**Разрушение торцевого ограждения фонаря** – частое повреждение светоаэрационных фонарей. Торцевые

ограждения чаще всего выполнены из волнистых асбестоцементных листов (шифера), реже выполняются из листовой стали по деревянной обрешетке, иногда выполняются деревянными, покрытыми мастикой или изоляционным материалом. Повреждения бывают в виде трещин в листах шифера, отколов листов шифера, отсутствие листов на локальных участках (рис. 15). В металлических ограждениях чаще всего встречается отсутствие антикоррозионного покрытия, отрывы отдельных стальных листов, отсутствие примыкания рулонного гидроизоляционного ковра. В деревянных ограждениях встречаются отрывы или гниение от-

дельных досок. Техническое состояние торцевого ограждения фонаря является ограниченно работоспособным. Устраняется повреждение путем замены разрушенных конструкций или окраской поврежденных коррозией конструкции.

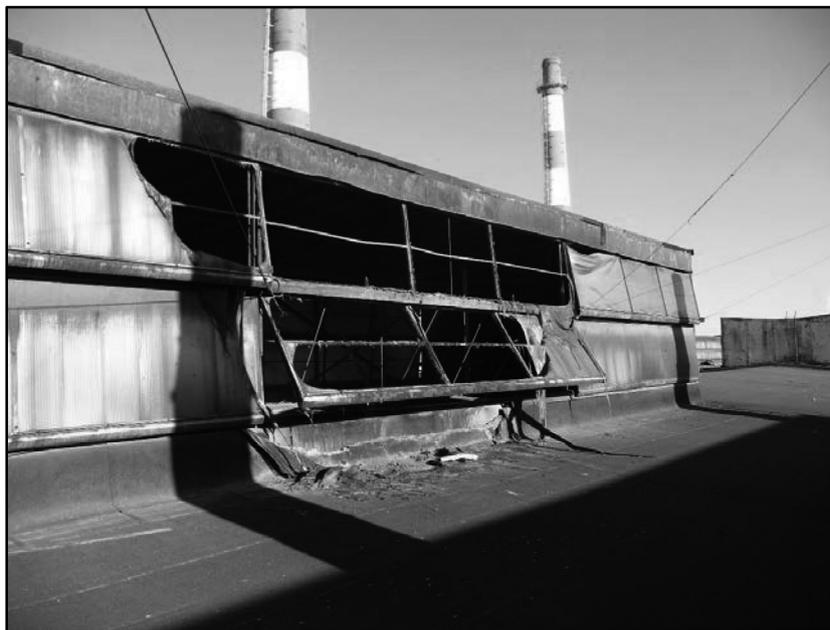
Рис. 16. Разрушение конструкций фонаря в результате аварии или пожара

**Аварийное разрушение** – еще одно уникальное разрушение конструкций светоаэрационного фонаря в результате аварии или пожара в производственном здании (рис. 16). Повреждение является редким, причинами появления могут быть взрыв или пожар оборудования, установленного внутри цеха. Развитие повреждения приведет к потере несущей способности конструкций фонаря и может привести к обрушению. Техническое состояние конструкций фонаря является недопустимым или аварийным. Устраняется повреждение путем замены поврежденных

конструкций согласно специально разработанного проекта.
