## Дефекты и повреждения конструкций покрытия производственных зданий

### DEFECTS AND DAMAGES OF STRUCTURES COVERING INDUSTRIAL BUILDINGS

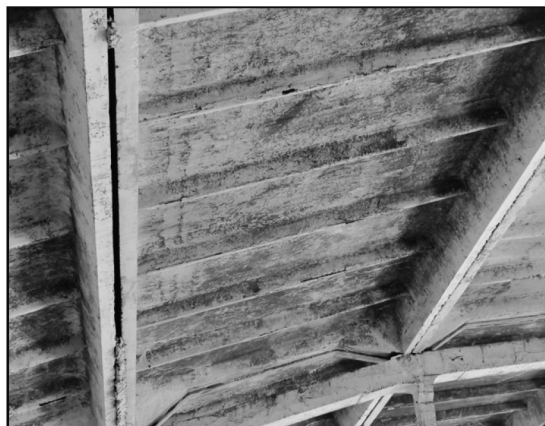
а) Следы замачивания плит покрытия

Замачивание плит покрытия – самый распространенный вид повреждения плит покрытия (рис. 1, а). Дефект проявляется в виде темных пятен на полках и ребрах плит покрытия, причинами появления следов замачивания является повреждение рулонного гидроизоляционного покрытия. Повторные замачивания приводят к шелушению бетона, разрушению защитного слоя, появлению трещин вдоль стержней арматуры, размораживанию бетона. Техническое

состояние плит покрытия со следами замачивания является работоспособным. Устраняется повреждение латочным ремонтом гидроизоляционного покрытия, очисткой плиты покрытия металлическими щетками с последующей побелкой или покраской вододispersсионной краской.

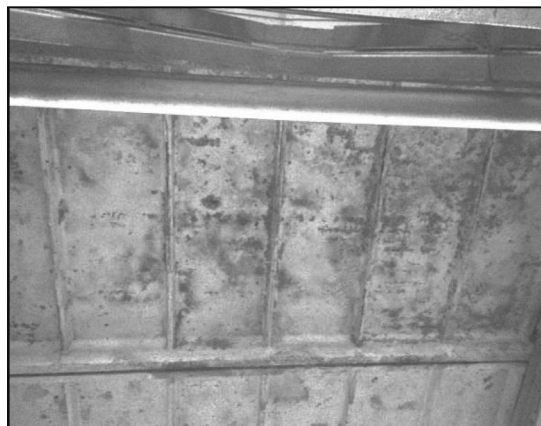
б) Шелушение бетона плит покрытия

Шелушение бетона плит покрытия – это повреждение является последствием многократного замачивания плит покрытия (рис. 1, б). Осадки, просачивающиеся через конструкции кровли, приводят к замачиванию бетона плит покрытия, отслоению окраски и побелки бетона, к разрушению и выветриванию частиц бетона по граням плит покрытия. Проявляется шелушение бетона в виде отслоившейся кусками краски и неровностей поверхностей плиты покрытия, в помещениях с повышенной влажностью, шелушение бетона сопровождается образованием грибка. Развитие дефекта приводит к обнажению и коррозии арматурного каркаса плиты покрытия. Техническое состояние плиты покрытия с шелушением бетона оценивается как работоспособное, поскольку несущая способность не нарушена. Устраняется повреждение путем очистки поверхности металлическими щетками, штукатуркой плиты на поврежденном участке с последующей побелкой или покраской. При неглубоких повреждениях защитного слоя бетона возможно так же применение шпаклевки.

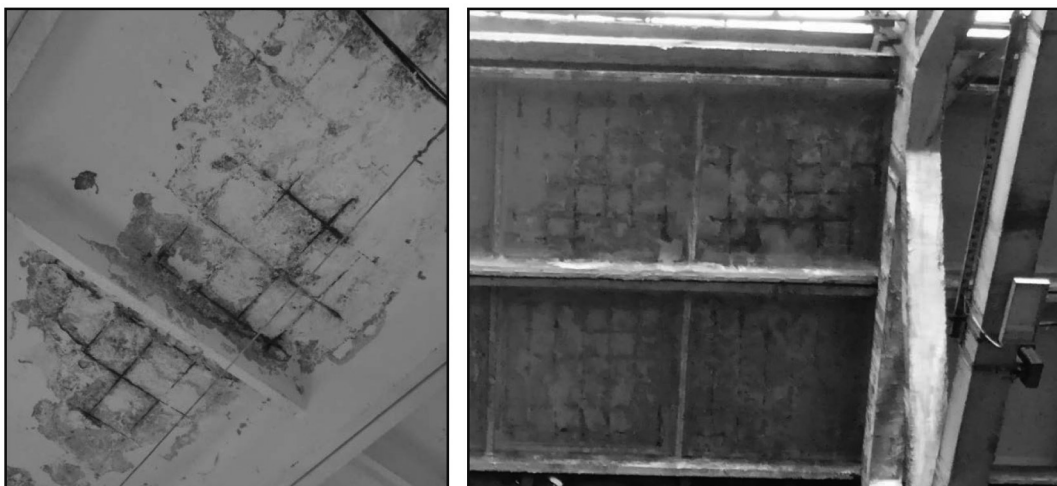
Рис. 2. Обнажение арматурного каркаса плиты покрытия в результате замачивания

Разрушение защитного слоя бетона плит. Часто встречаемое при обследованиях зданий и сооружений повреждение, которое является следствием развития замачивания и шелушения бетона. Проявляется по-вреждение в виде обнажения арматурного каркаса в полках и ребрах плит покрытия (рис. 2). Развитие повреждения приводит к коррозии ар-матурного каркаса плиты покрытия, слоистой коррозии, поте-ре площа-ди поперечного сечения арматурных стержней, потере несущей способ-ности плиты по-крытия. Техническое состояние плиты покрытия с таким повреждением является ограниченно работо-способным, ремонт выпол-няется очисткой арма-туры от продуктов коррозии и оштукатуриванием по-врежденного участка цементно-песчаным раствором или специальной ремонтной смесью для бетона.

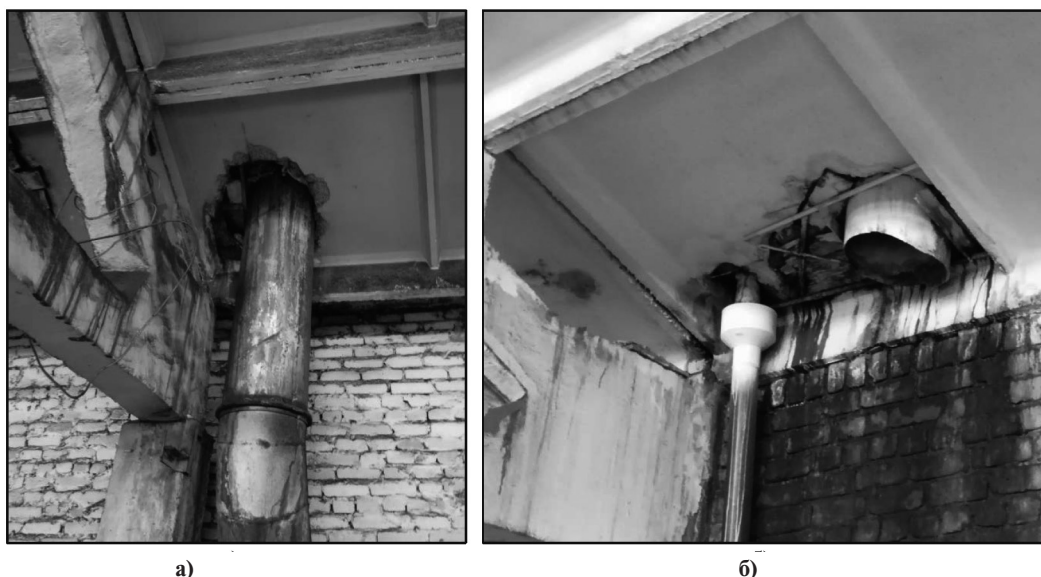
Механические повреждения полок — очень часто встречаемое повреждение. Механические поврежде-ния в полках связаны с техноло-гическим процессом, если, например, необходимо установить вентиля-ци-онный дефлектор или пропустить через конструкции кровли дымовую трубу (рис. 3, а). В таких случаях в полке плиты покрытия пробивается отверстие, вы-резается рабочая арматура и устанавливается труба или дефлектор. Так же часто выполняются отверстия в плитах покрытия для прокладки системы ливнево-го водостока, тогда в пробитое отверстие устанавли-вается воронка с патрубком (рис. 3, б). В таких слу-чаях слож-но оценить техническое состояние плиты по-крытия, поскольку отверстие вызвано технологи-ческой необходимостью и выполнить систему ливне-вого водостока другим образом не представляется возможным. Развития данного повреждения не про-исходит, и тогда техническое состояние плиты сле-дует оценивать как работоспособное. Однако следу-ет обратить внимание на края пробитых отверстий, чаще всего края не оштукатуре-ны и видна торчащая арматура. В таком случае возможно разрушение кра-

**Рис. 3.** Механически пробитые отверстия в полках плиты покрытия:  
*а) Организация отверстия для вентиляционной трубы;*  
*б) Организация отверстия для ливневого водостока*

ев, обнажение и коррозия арматуры, техническое состояние плиты следует оценивать как ограниченно работоспособное. Для устранения повреждения рекомендуется выполнить оштукатуривание бетона по краям отверстия с последующей побелкой или окраской водоэмульсионной краской.

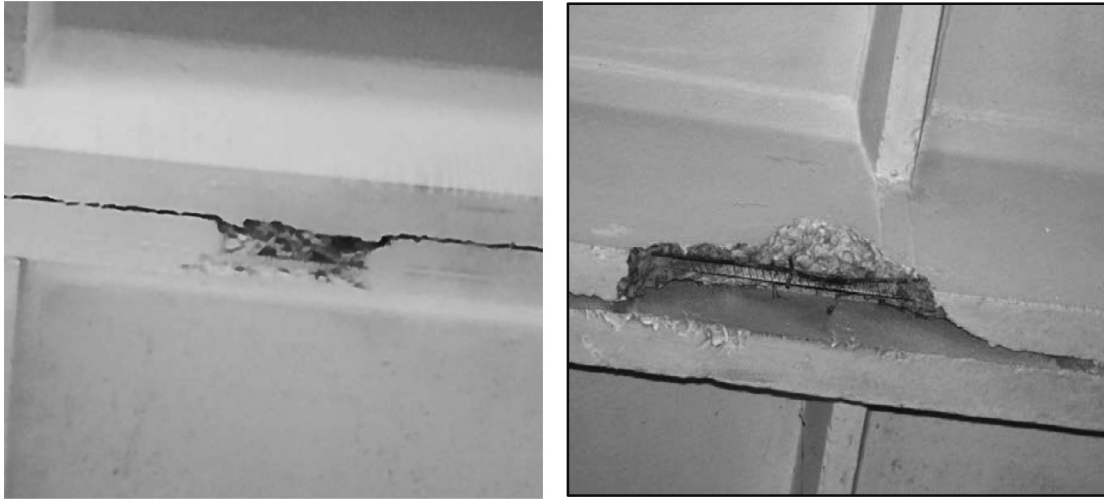
Сколы бетона по ребрам и граням плит покрытия. Часто встречаемое повреждение, однако, причинами появления таких сколов являются не производственные процессы, а неаккуратное выполнение работ при транспортировке и монтаже (рис. 4), поскольку после установки плиты в проектное положение, повредить ее на большой высоте очень сложно. Небольшие сколы без обнажения рабочей арматуры каркаса не представляют опасности, развития повреждения не происходит, и техническое состояние плиты являются работоспособными. Сколы бетона с обнажением рабочей арматуры являются более серьезным повреждением, так как развитие коррозии может привести к потере площади поперечного сечения и снижению несущей способности плиты покрытия. Техническое состояние плит с такими сколами является ограниченно работоспособным. Устраняются повреждения путем очистки скола от пыли и грязи с последующим оштукатуриванием.

**Рис. 4.** Сколы бетона в продольных ребрах плиты покрытия без обнажения арматуры и с обнажением арматуры

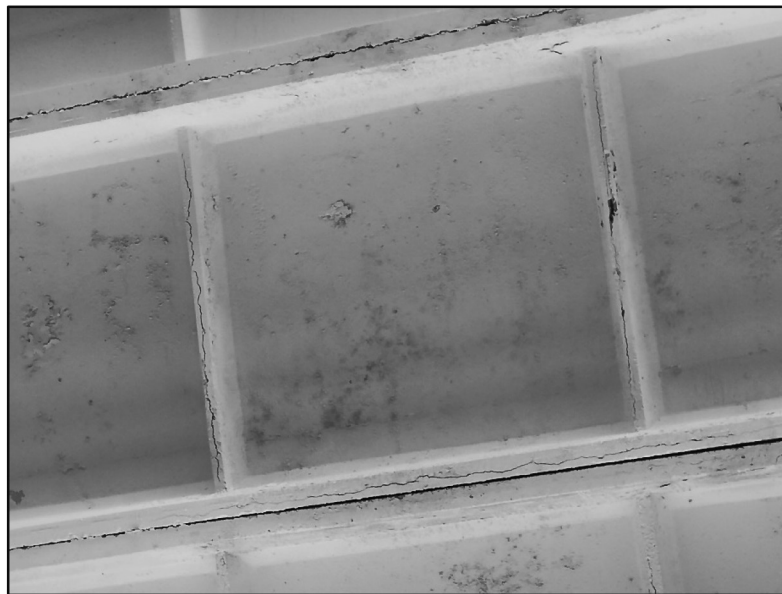
Трещины в поперечных ребрах. Часто встречаемое повреждение, причиной появления которого является регулярное замачивание плиты покрытия (рис. 5). Просачиваясь через конструкции кровли и бетон плиты покрытия, атмосферная влага достигает рабочей арматуры поперечных ребер жесткости и приводит к коррозии. Продукты коррозии, увеличиваясь в размерах, «разрывают» бетон поперечного ребра и появляются трещины. Дефект так же сопровождается появлением трещин не в одном ребре, а в нескольких ребрах одной плиты или в ре-

брах соседних плит, попавших в зону замачивания. С течением времени, развитие трещин приводит к полному разрушению поперечных ребер плиты покрытия и полному разрушению арматурных стержней в поперечных ребрах. Техническое состояние плит покрытия с трещинами в поперечных ребрах оценивается как ограниченно работоспособное, состояние плит с разрушенными поперечными ребрами следует оценивать, как неработоспособное. При незначительных трещинах устраняется повреждение путем очистки ребра жесткости от отслоив-

**Рис. 5.** Трещины в поперечных ребрах плиты покрытия.

шегося бетона, про-мывке и продувке трещины сжатым воздухом с последующей зачекан-кой трещины цементно-песчаным раствором или специальной ремонт-ной смесью для бетона. При значительном раскрытии трещины и корро-зии арматуры рекомендуется сбить бетон ребра до арматурного стерж-ня, очистить стержень от продуктов коррозии и восстановить ребро це-ментно-песчаным раство-ром или ремонтной смесью. При полном раз-рушении поперечного ребра железобетонной плиты восстановление ре-комендуется выполнять согласо-но специально разработанного проекта. Проект может предусматривать замену арматурного стерж-ня на другой с увеличенной площадью поперечного сечения или замену стержня на металлический уго-лок с последующим оштукатуриванием.

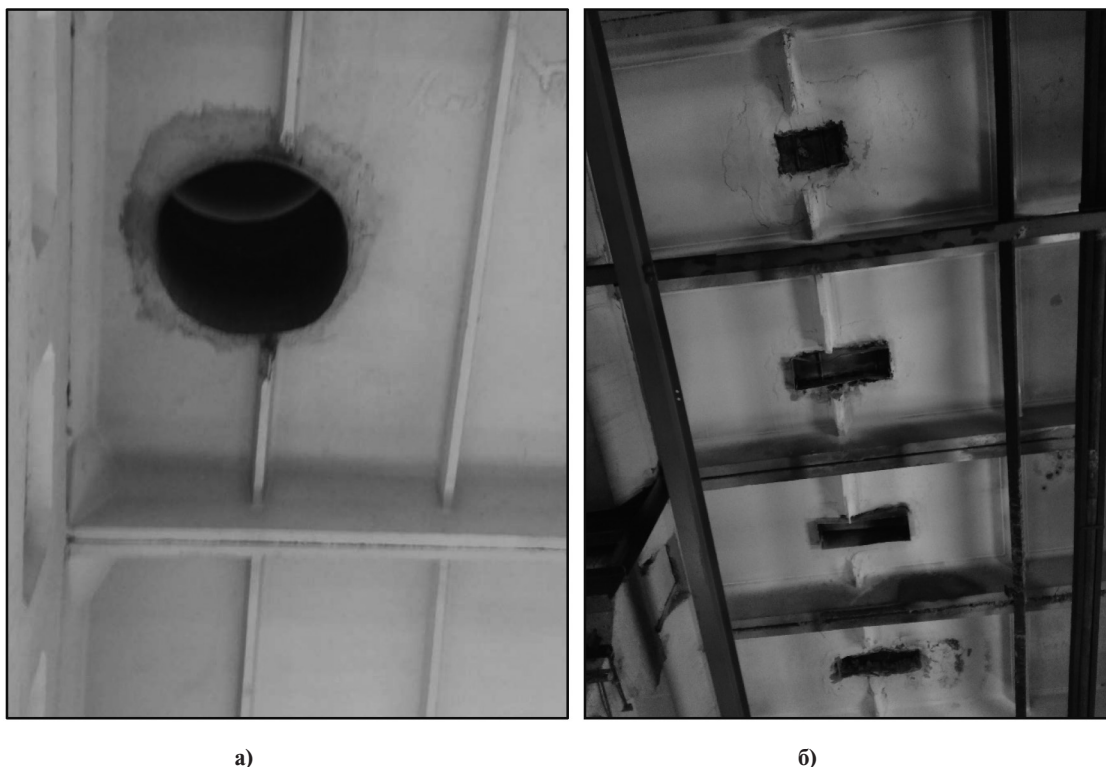
Механические разрушения поперечных ребер плит покрытия. Не часто встречаемый дефект плит покрытия. Встречается при необхо-димости установ-ки на крыше дефлектора большого диаметра (рис. 6, а), при проходе дымовой трубы через конструкции кровли или при необ-ходимости крепления техно-логического оборудования над плитой (рис. 6, б). Так

как при размещении оборудования полностью пере-резается арматурный стержень поперечного ребра плиты, то ее несущая способ-ность уменьшается, соответственно, техническое состояние поврежден-ных плит покрытия необходимо оценивать как огра-ниченно работоспо-собное. Устраняется поврежде-ние путем восстановления армирования ребра плиты и восстановления формы ребра из мелкозернистого бетона или из цементно-песчаного раствора. Чаще всего, восстановления ребра плиты выполняют по специально разработанному проекту.

Рис. 6. Повреждения поперечных ребер железобетонных плит:  
*а) Разрушение поперечного ребра плиты для установки дефлектора;*  
*б) Разрушение ребер плит покрытия для закрепления оборудования.*

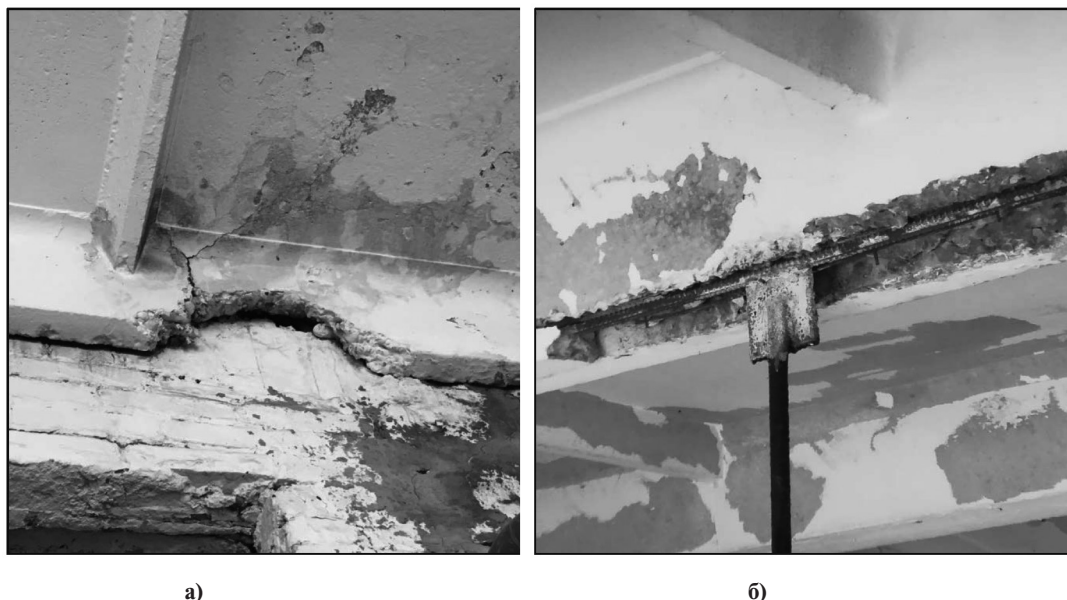
**Рис. 7.** Механические повреждения продольных ребер плиты покрытия:

- а) – разрушение бетона ребра и вырез арматурного стержня, появление трещин в полке плиты;  
б) – разрушение бетона с целью крепления оборудования*

Механические повреждения продольных ребер плит покрытия. Наиболее редкое и опасное повреждение, поскольку может сразу привести к неработоспособному состоянию конструкции или аварийному (рис. 7. а). Часто механические повреждения связаны с необходимостью рабочего персонала закрепить технологическое оборудование, при этом разбивается защитный слой бетона и выполняется закрепление оборудования на электросварке к рабочим стержням арматуры (рис. 7. б). Дополнительная приложенная нагрузка к арматурным стержням в ребрах плит покрытия приводит к выдергиванию арматурного стержня из ребра и разрушению всего ребра плиты покрытия.

бра техническое состояние плиты следует оценивать, как ограниченно работоспособное, при вырезанном или выдернутом стержне из ребра техническое состояние плиты следует оценивать, как неработоспособное или аварийное. Вырезание арматуры из ребра приводит к полной потере несущей способности продольного ребра и может привести к обрушению. Устраняется повреждение только усилением плиты покрытия, при этом возможно подведение под продольные ребра металлических уголков или швеллеров.
