Дефекты и повреждения металлических подкрановых балок производственных зданий

DEFECTS AND DAMAGES OF METAL CRANE BEAMS OF INDUSTRIAL BUILDINGS

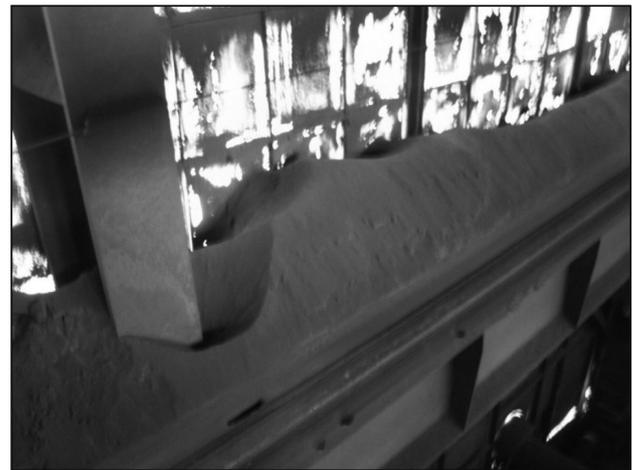
дит процесс дробления руды с выделением большого количества пыли или процесс плавки с выделением сажи. Эти процессы приводят к скоплению и оседанию производственной пыли на конструкциях подкрановых балок, а при попадании влаги — эта пыль или сажа цементируется, превращаясь в каменные отложения (рис. 1). Развитие дефекта приводит к дополнительным каменным отложениям на конструкциях подкрановых балок и к дополнительной нагрузке, кроме того скопления пыли удерживают влагу, что приводит к образованию слоистой коррозии. Техническое состояние балок оценивается как ограниченно работоспособное. Устраняется повреж-

Рис. 1. Скопление угольной пыли на полках подкрановых балок

дение путем назначения графика периодических очисток поверхностей и окраской поверхностей.

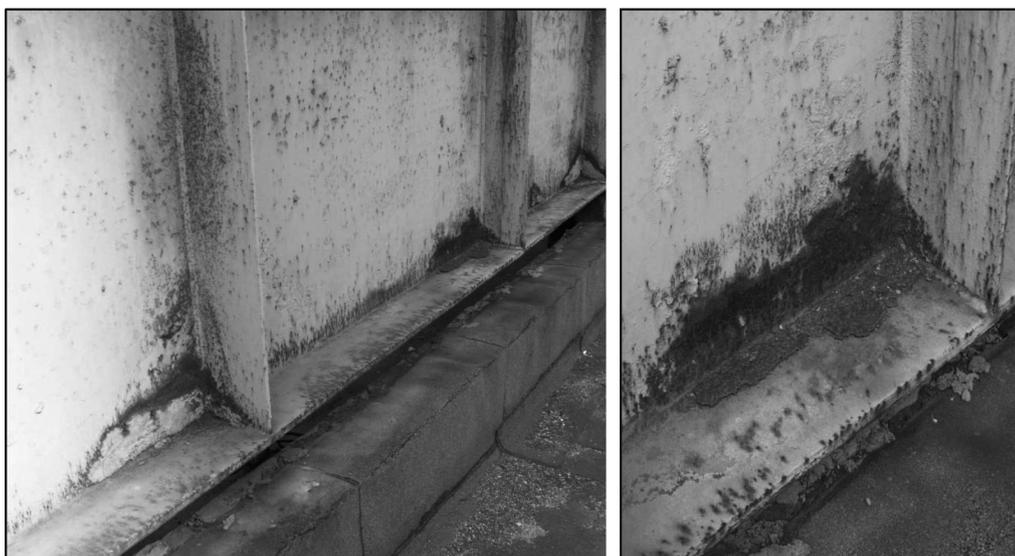
Рис. 2. Слоистая коррозия подкрановых балок в результате скопления пыли на полках и ребрах жесткости

Слоистая коррозия балок встречается реже, проявляется в основном в тех конструкциях, где имеет место отложение пыли или продуктов производства. Атмосферные осадки накапливаются в производственной или угольной пыли (рис. 2), вызывая при этом цементацию самой пыли и продолжительную коррозию стенок и полок подкрановых балок с образованием слоистых продуктов коррозии. Развитие повреждения приводит к потере площади сечения балок и потере прочности на локальном участке. Техническое состояние балок с такими повреждениями оценивается как ограниченно работоспособное. Устраняется повреждение путем пескоструйной очистки металла с последующим окрашиванием. При значительных повреждениях возможно усиление полок и стенок подкрановых балок путем приваривания дополнительных пластин из листовой стали.

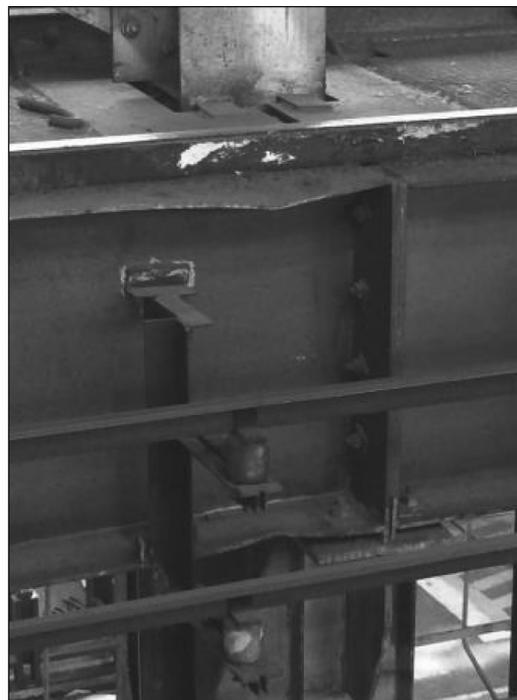
Рис. 4. Погибы верхнего и нижнего пояса подкрановой балки

ках с кранами большой грузоподъемности (рис. 4). Причиной образования является механическое повреждение от удара грузом или съезд крана с кранового пути при стертой реборде колеса крана. Обычно такие повреждения не имеют дальнейшего развития, техническое состояние поврежденных балок следует

оценивать как ограниченно работоспособное. Устраняется повреждение рихтовкой поврежденного участка верхнего или нижнего пояса с последующим усилением листовой сталью путем приваривания электросваркой.

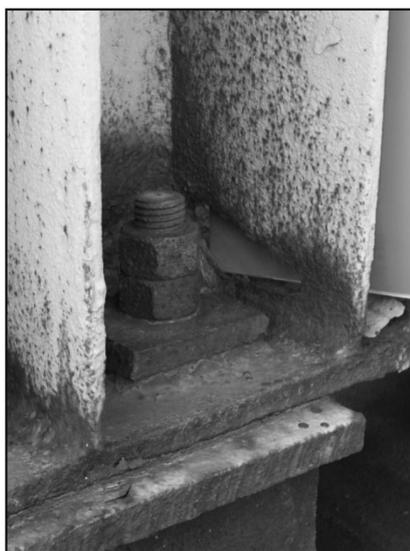
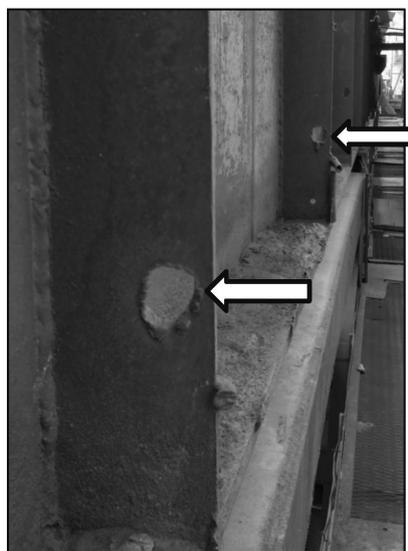
Сквозные отверстия в стенках и ребрах балок. Сквозные отверстия - часто встречаемое повреждение, причинами появления могут быть механические повреждения в результате прожига электросваркой или в результате сквозной коррозии элемента (рис. 3). Развивается данное повреждение только в случае наличия коррозии, которая может увеличиваться. Техническое состояние балок оценивается как ограниченно работоспособное. Устраняется повреждение путем приваривания на поврежденный участок накладок из листовой стали.

Рис. 3. Повреждения вертикальных ребер жесткости подкрановых балок в результате слоистой коррозии и прожига электросваркой

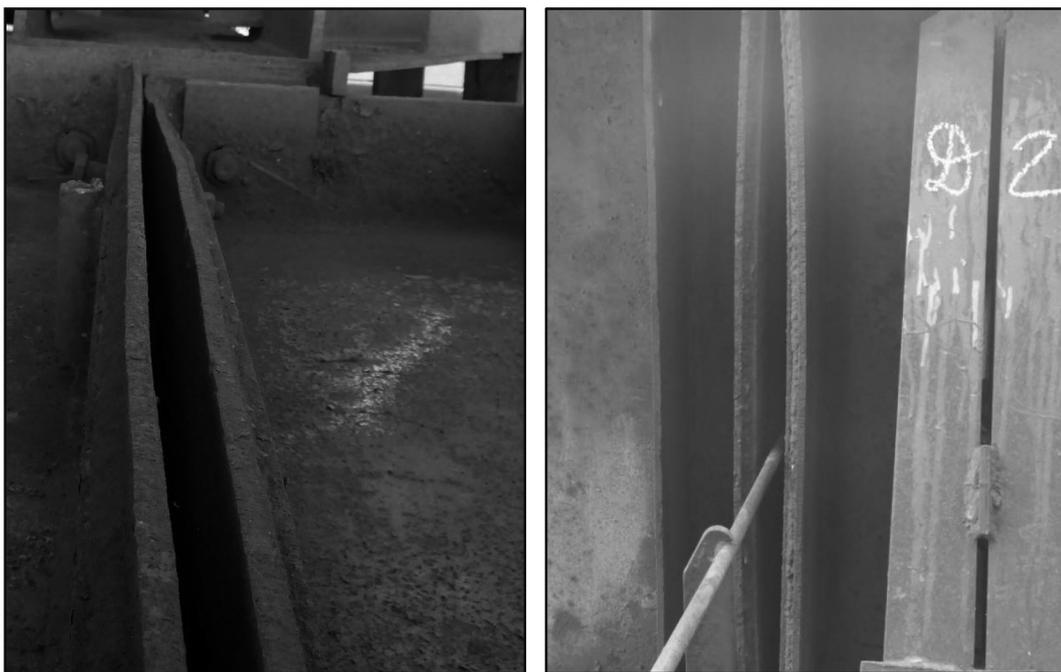
Искривление опорных ребер. Редко встречаемое повреждение, которое можно отнести к уникальным дефектам, и было выявлено на подкрановых балках наружной крановой эстакады. Высота эстакады составляет 15 м, высота подкрановой балки 1200 мм, по крановой эстакаде перемещается козловой кран грузоподъемностью 15 т. Отмечена потеря устойчивости опорных ребер и их искривление в местах стыков балок. Причиной подобного дефекта является неверное проектное решение, поскольку искривление опорных ребер во взаимно противоположных направлениях было выявлено на всех стыках подкрановых балок вдоль эстакады (рис. 5). Техническое состояние подкрановых балок было признано ограниченно работоспособным. Устраняется данное повреждение путем стягивания опорных ребер болтами или струбциной с последующим усилением привариванием листовой стали.

Рис. 5. Искривление опорных ребер подкрановых балок на стыках

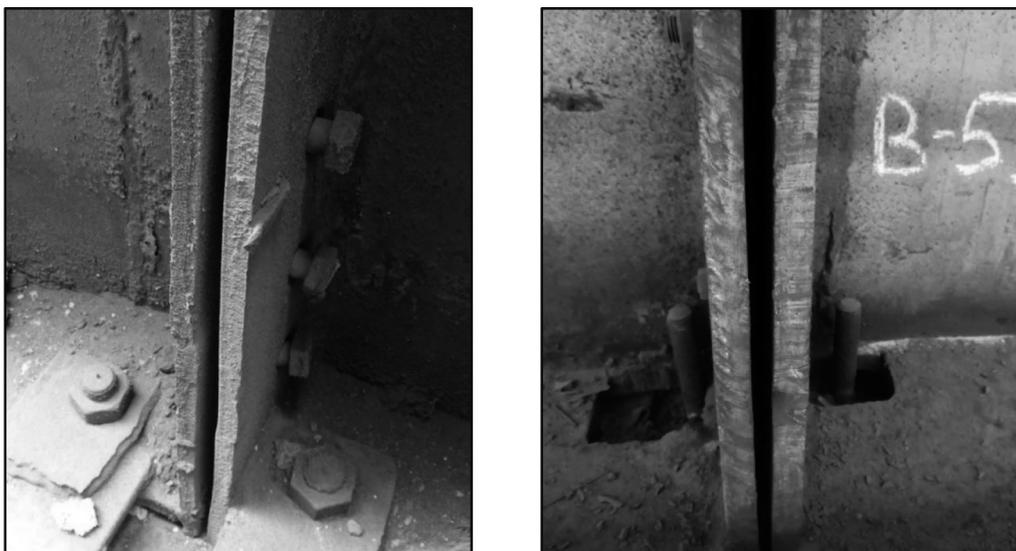
Ослабление болтов. Часто встречаемое повреждение подкрановых балок — это ослабление затяжки или разрушение болтов на стыках подкрановых балок. Разрушенные болты видно визуально (рис. 6, а), а ослабление затяжки проверяется вручную. Причиной ослабления затяжки и разрушения болтов являются динамические нагрузки от движения мостового крана с грузом. Техническое состояние подкрановых балок оценивается как ограниченно

Рис. 6. Повреждения болтов подкрановых балок:

а – ослабление затяжки болтов; б – отсутствие анкерных болтов крепления подкрановой балки

Отсутствие закрепления балок к колоннам. Редким повреждением является отсутствие гаек крепления на анкерных болтах колонны, которыми закрепляется подкрановая балка (рис. 6, б). В идеальном случае, анкерные болты должны иметь высоту 70-80 мм выше полки подкрановой балки, балка закрепляется гайкой, сверху закручивается контргайка, препятствующая откручиванию и ослаблению соединения. Причинами такого повреждения является некачественное выполнение работ при монтаже балок или недостаточный контроль в процессе эксплуатации. Отсутствие гаек закрепления или ослабление затяжки может привести к смещению подкрановых балок от проектного положения, смещению кранового пути, нарушению условий эксплуатации кранового оборудования. Техническое состояние подкрановых балок следует оценивать как недопустимое. Устраняется данное повреждение путем установки дополнительной подкладки, перекрывающей отверстие в полке подкрановой балки, и затяжкой гайки и контргайки.

работоспособное. Устраняется повреждение путем замены разрушенных болтов и подтяжкой ослабленных. В профилактических целях рекомендуется выполнять подтяжку болтов на подкрановых балках каждые три года.

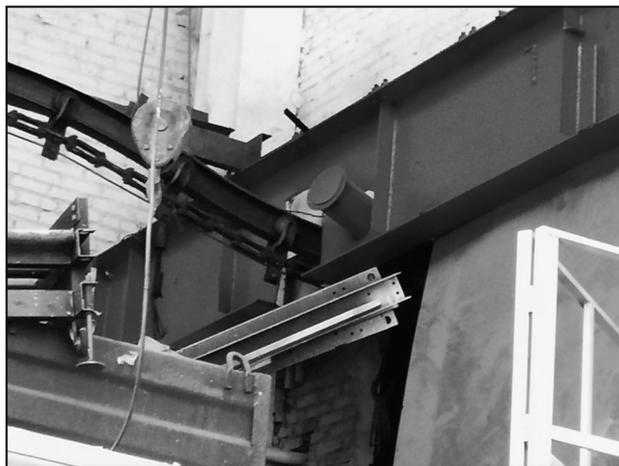
Значительные вырезы полок и стенок. Редко встречаемое повреждение, вырезы подкрановых балок до середины стенки чаще всего связаны с технологической необходимостью, например, если подкрановая балка мешает при установке конвейера (рис. 7). Другой подобный случай выреза подкрановых балок был выявлен в производственном здании, долгое время находившемся без эксплуатации, причиной механического повреждения предположительно является необходимость демонтажа оборудования. При таких повреждениях подкрановую балку дальше эксплуатировать нельзя, техническое состояние балки является недопустимым. В первом случае (внутри работающего цеха) поврежденную подкрановую балку вывели из эксплуатации, переместив тупиковые упоры крана и сократив подкрановый путь на длину балки. Во втором случае краны в цехе были демонтированы, и при выполнении ремонта было рекомендовано заменить поврежденные подкрановые балки новыми.

Рис. 7. Вырезы в подкрановой балке для установки линии конвейера

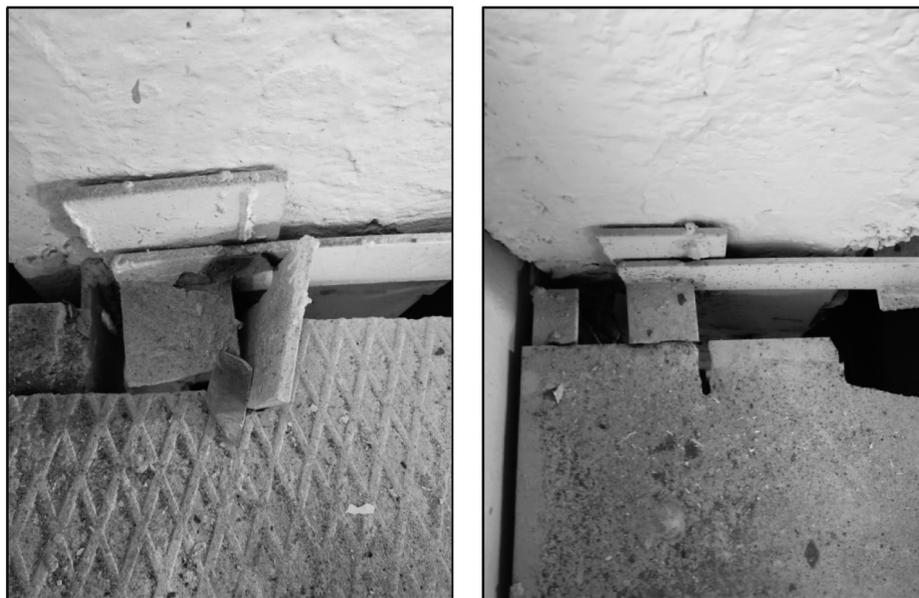
ния опрокидывания балок в горизонтальной плоскости от воздействия сил инерции при торможении тележки крана. Повреждение или разрушение тормозных конструкций может быть вызвано неверным проектным решением, некачественным выполнением работ при монтаже, повреждением или разрушением сварных швов в процессе эксплуатации. Проявляются такие повреждения при значительных колебаниях подкрановых балок во время движения мостового крана и определяются визуально (рис. 8). Развитие повреждения приводит к нарушению работы кранового оборудования, горизонтальному сме-

щению подкрановых балок и может привести к опрокидыванию балок. Техническое состояние подкрановых балок с поврежденными тормозными конструкциями следует оценивать как ограниченно работоспособное, с разрушенными конструкциями как аварийное. Устраняется повреждение после определения причин появления путем восстановления тормозных конструкций или их замены согласно другому проектному решению.

Рис. 8. Повреждение тормозных конструкций подкрановых балок, повреждение пластины упора (слева), отсутствие такой пластины (справа)

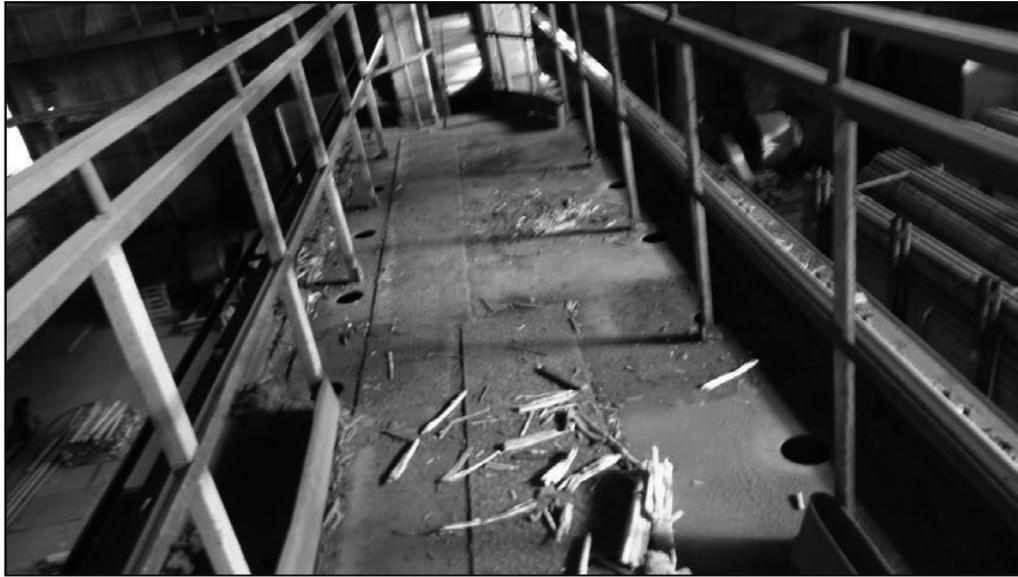
Отсутствие отбортовки по низу перил пешеходной галереи – редко встречаемый дефект (рис. 9), на большинстве производственных предприятий в настоящее время уже установили отбортовки для обеспечения безопасности работников. Если в процессе обследования здания было выявлено отсутствие отбортовки по краю пешеходной галереи, то техническое состояние крановых путей следует признать ограниченно работоспособным. В таких случаях необходимо рекомендовать приварить отбортовку электросваркой по краю перил. До выполнения рекомендаций необходимо принять дополнительные меры безопасности, обеспечивающие безопасный проход рабочих по пешеходной галерее вдоль крановых путей.

Рис. 9. Отсутствие отбортовки на локальном участке, отрыв отбортовки по одному краю. Мусор по проходу

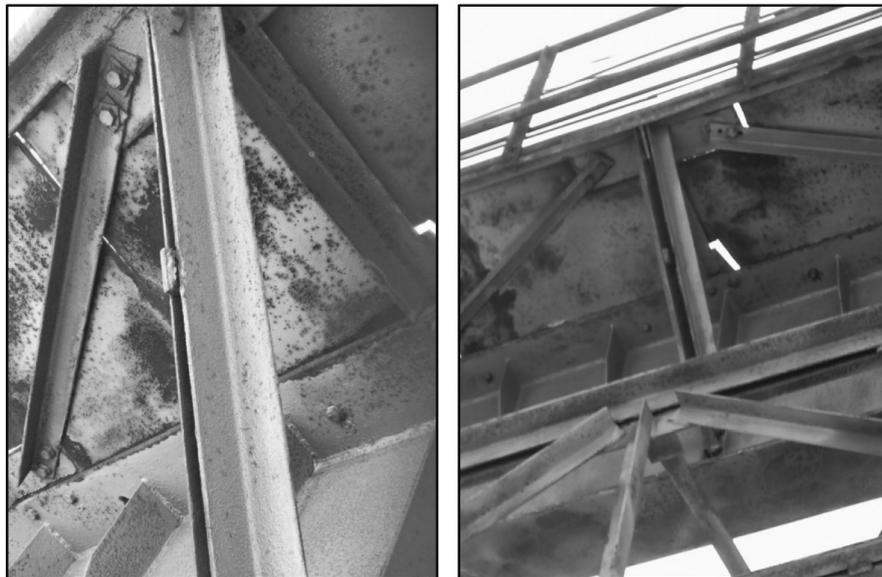
Повреждение, которое можно отнести к уникальным — это разрушение сварных швов «сухариков» и потеря устойчивости составных элементов подкоса (рис. 10). Причинами появления такого повреждения является недостаточная длина сварного шва при мон-

Рис. 10. Разрушение сварных швов «сухариков» в подкосах пешеходных галерей

таже конструкции. Это может быть ошибкой проектирования или отступлением от проекта при монтаже.

Развитие повреждения может привести к потере устойчивости элемента и появлению впадин по пешеходной галереи, кроме того, это может привести к потере устойчивости подкрановой балки. Техническое состояние подкрановых балок с таким повреждением следует оценивать как ограниченно работоспособное. Устраняется повреждение путем стягивания элементов подкоса струбциной, установки нового «сухарика» и приваривание электросваркой. После проведения всех электросварочных работ, металлические конструкции необходимо окрасить.

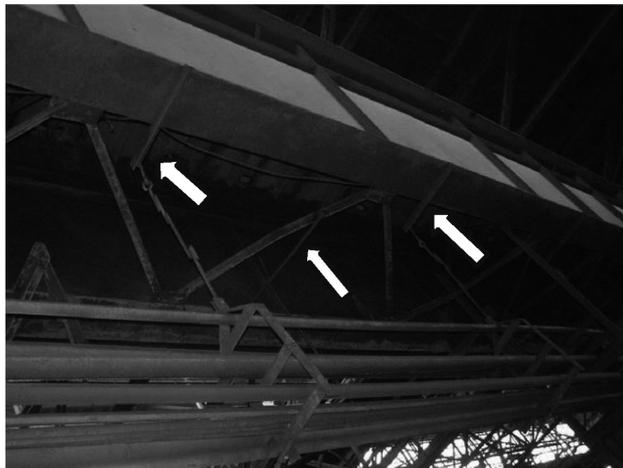
Рис. 11. Погибы распорок между подкрановыми балками, дополнительное нагружение балок трубопроводами

Повреждения распорок между подкрановыми балками. Тормозные фермы устанавливаются вдоль подкрановых балок по крайнему ряду колонн. В производственных зданиях с двумя, тремя и более пролетов, между подкрановыми балками вдоль среднего ряда колонн устанавливаются горизонтальные распорки, которые обеспечивают жесткость и устойчивость подкрановых балок от горизонтальных нагрузок. При проведении обследований производственных зданий необходимо обращать внимание на состояние этих распорок (рис. 11).

При длительной эксплуатации здания возможно появление погибов сечения, изгибов по длине элемен-

та, вырезы самих распорок для технологических нужд. Техническое состояние подкрановых балок с повреждениями распорок следует признавать ограниченно работоспособным. Устраняются повреждения путем рихтовки или замены поврежденных распорок.

Дополнительная нагрузка – часто встречаемое явление, вызванное технологической необходимостью. При реконструкциях производственного процесса или ремонтах вдоль колонн здания прокладываются различные трубопроводы для газа, пара, кислорода или азота, при этом подвешивают трубопроводы к подкрановым балкам (рис. 11). Увеличение нагрузки приводит к дополнительным прогибам подкрановых балок, что может влиять на работу кранового оборудования, изменению расчетной схемы работы и потере гибкости балки, разрушению сварных швов. Техническое состояние балок с дополнительной нагрузкой следует признавать ограниченно работоспособным. Устраняется повреждение путем установки опор под трубопроводы или крепления трубопроводов к несущим колоннам здания.
