ДЕФЕКТЫ И ПОВРЕЖДЕНИЯ КОНСТРУКЦИЙ КРОВЛИ ПРОИЗВОДСТВЕННЫХ ЗДАНИЙ

Евтушенко Сергей Иванович

Крахмальний Тимофей Александрович

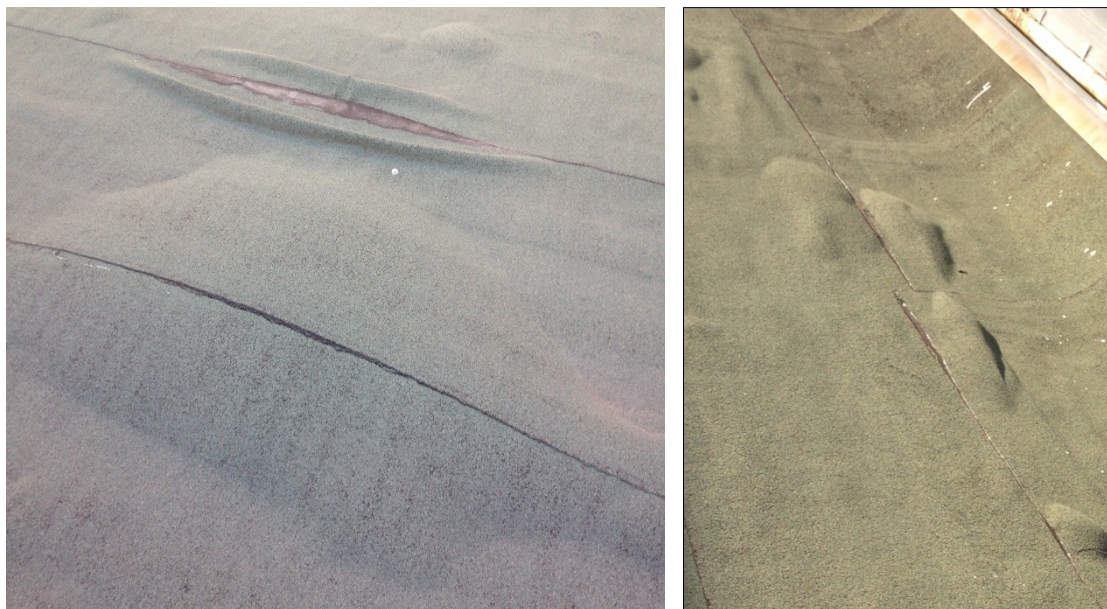
«Дутики» или **непроклеи** – наиболее частое повреждение рулонного гидроизоляционного ковра. Проявляется в виде воздушных пузырей под верхним слоем наплавленного материала (рис. 1). Причинами появления непрочности является плохое качество выполнения кровельных работ. Известны случаи некачественного выполнения кровельных работ, когда рабочие для ускорения процесса разогревали наплаваемый

материал не по всей площади рулона, а только по краям, что привело к отставанию верхнего слоя рулонного гидроизоляционного материала от нижних конструкций кровли. Развитие повреждения приводит к разрывам верхнего слоя наплавляемого материала и попаданию осадков под верхний слой и повреждение нижнего слоя рулонного ковра. Техническое состояние рулонного гидроизоляционного покрытия оценивается как работоспособное при небольшом количестве «дутиков» на малой площади, и как ограниченно работоспособное при частом размещении «дутиков» на малой площади. Устраняется повреждение проведением латочного ремонта. Для этого выполняется крестообразный разрез в непроклеенной области, раскрывается полость, очищается, прогревается наплавляемый материал паяльной лампой или газовой горелкой с внутренней стороны, прижимается и прокатывается валиком. После этого на место разреза рекомендуется выполнить латку из наплавляемого материала. Вместо прогрева паяльной лампой возможно приклеивание на битумную мастику.

Рис. 1. «Дутики» и непроклеи рулонного гидроизоляционного ковра

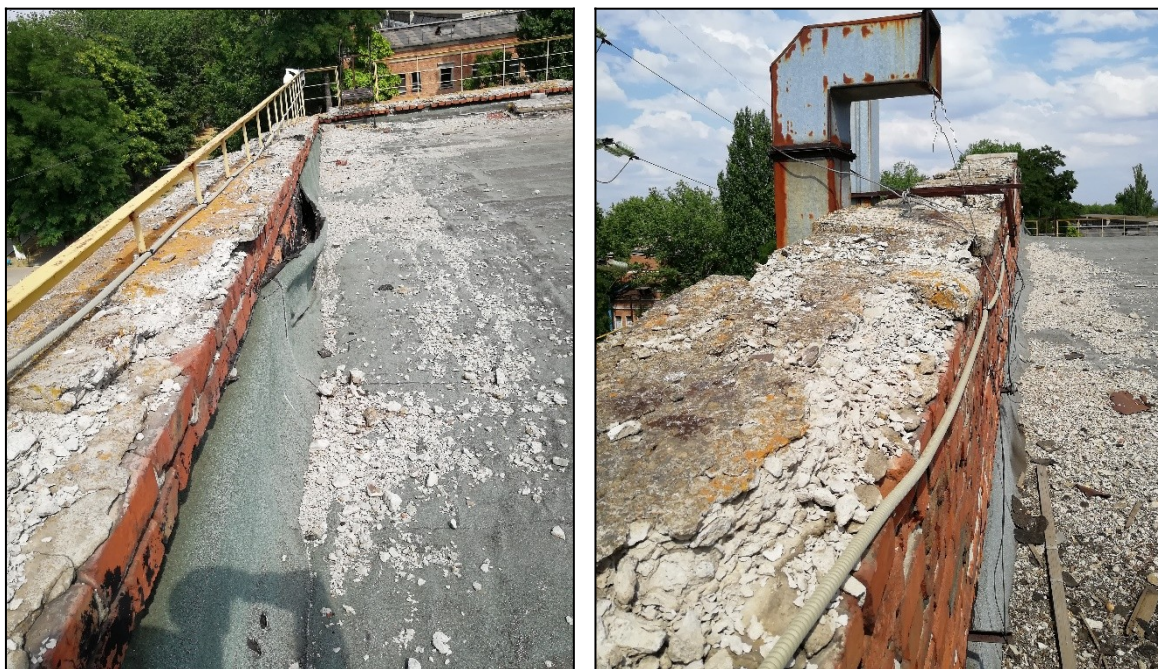
Разрушение парапетных плит – повреждение аналогичное предыдущему (рис. 10). Причинами разрушения парапетных плит является естественное старение материала под воздействием атмосферных факторов (регулярные замачивания, выветривание бетона, истирание). Развитие повреждения приведет к разрушению парапета. Техническое состояние кровли оценивается как ограниченно работоспособное, техническое парапетных плит оценивается как неработоспособное. В таких случаях требуется замена поврежденных парапетных железобетонных плит на новые, или возможно изменение конструктивного решения и замена парапетных плит на фартук из оцинкованной кровельной стали.

Рис. 10. Разрушение железобетонных парапетных плит

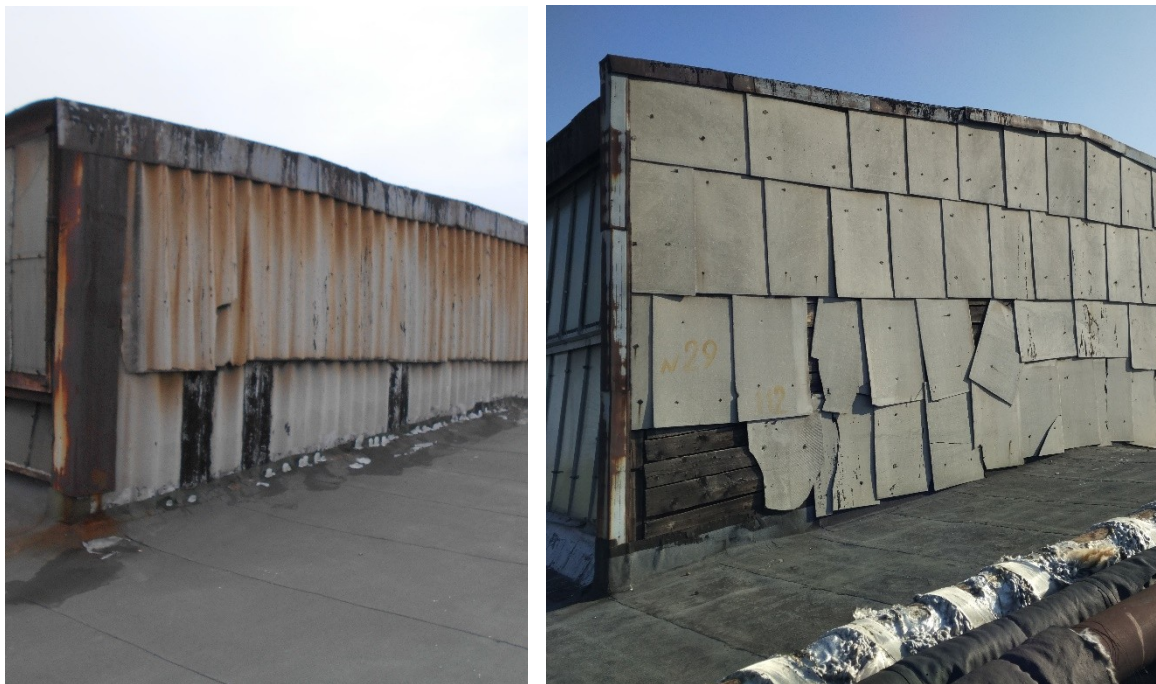
Разрушение торцевого ограждения фонаря – частое повреждение светоаэрационных фонарей. Торцевые ограждения чаще всего выполнены из волнистых асбестоцементных листов (шифера), реже выполняются из листовой стали по деревянной обрешетке, иногда выполняются деревянными, покрытыми мастикой или изоляционным материалом. Повреждения бывают в виде трещин в листах шифера, отколов листов шифера, отсутствие листов на локальных участках (рис. 15). В металлических ограждениях чаще всего встречается отсутствие антикоррозионного покрытия, отрывы отдельных стальных листов, отсутствие примыкания рулонного гидроизоляционного ковра. В деревянных ограждениях встречаются отрывы или гниение отдельных досок. Техническое состояние торцевого ограждения фонаря является ограниченно работоспособным. Устраняется повреждение путем замены разрушенных конструкций или окраской поврежденных коррозией конструкции.

Рис. 15. Разрушение асбестоцементного ограждения фонарей

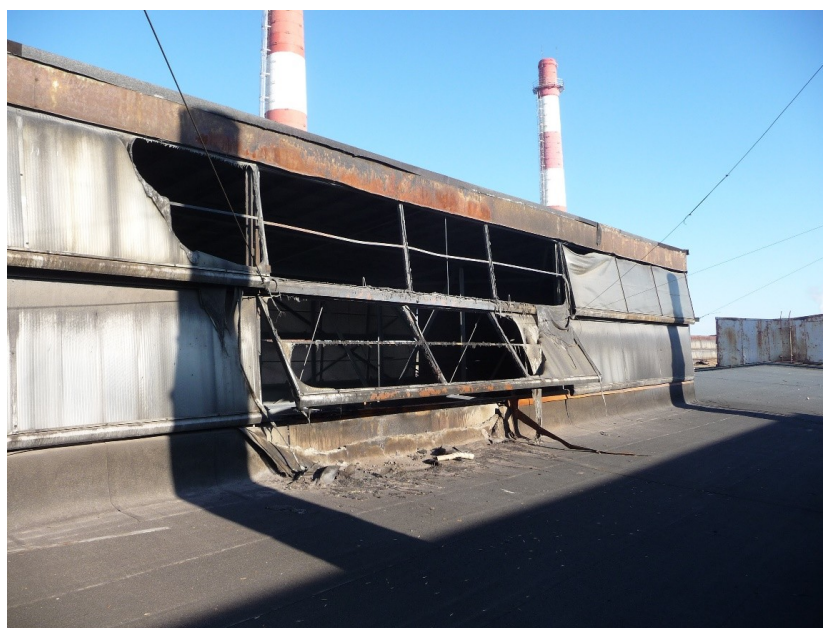
Рис. 16. Разрушение конструкций фонаря в результате аварии или пожара

Аварийное разрушение – еще одно уникальное разрушение конструкций светоаэрационного фонаря в результате аварии или пожара в производственном здании (рис. 16). Повреждение является редким, причинами появления могут быть взрыв или пожар оборудования, установленного внутри цеха. Развитие повреждения приведет к потере несущей способности конструкций фонаря и может привести к обрушению. Техническое состояние конструкций фонаря является

недопустимым или аварийным. Устраняется повреждение путем замены поврежденных конструкций согласно специально разработанного проекта.
