ДЕФЕКТЫ И ПОВРЕЖДЕНИЯ КОНСТРУКЦИЙ КРОВЛИ ПРОИЗВОДСТВЕННЫХ ЗДАНИЙ

Евтушенко Сергей Иванович

Крахмальний Тимофей Александрович

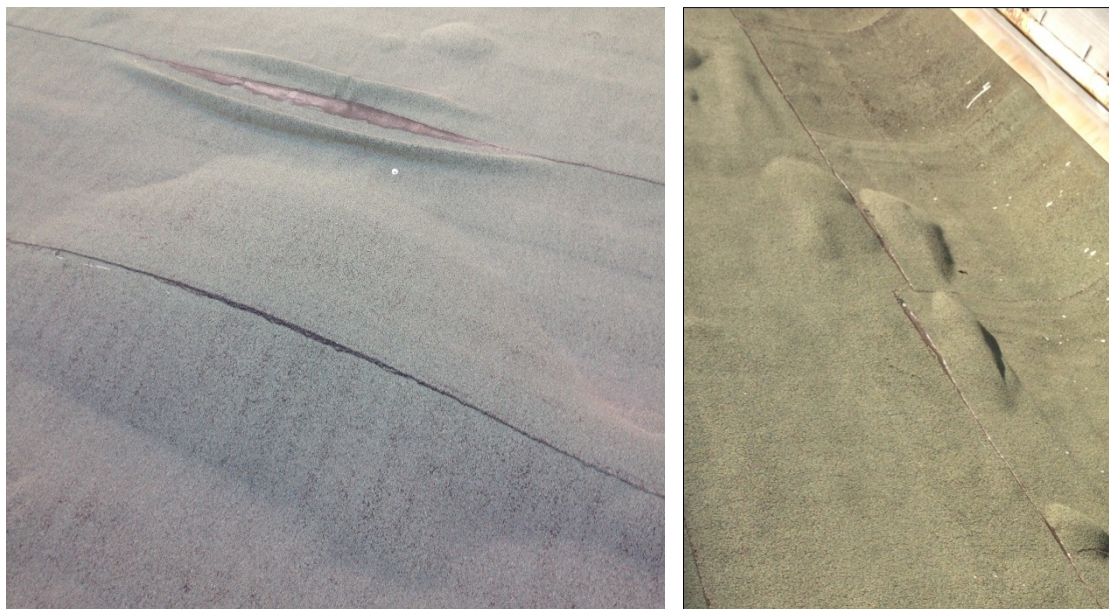
«Дутики» или **непроклеи** – наиболее частое повреждение рулонного гидроизоляционного ковра. Проявляется в виде воздушных пузырей под верхним слоем наплавленного материала (рис. 1). Причинами появления непрочности является плохое качество выполнения кровельных работ. Известны случаи некачественного выполнения кровельных работ, когда рабочие для ускорения процесса разогревали наплаваемый

материал не по всей площади рулона, а только по краям, что привело к отставанию верхнего слоя рулонного гидроизоляционного материала от нижних конструкций кровли. Развитие повреждения приводит к разрывам верхнего слоя наплавляемого материала и попаданию осадков под верхний слой и повреждение нижнего слоя рулонного ковра. Техническое состояние рулонного гидроизоляционного покрытия оценивается как работоспособное при небольшом количестве «дутиков» на малой площади, и как ограниченно работоспособное при частом размещении «дутиков» на малой площади. Устраняется повреждение проведением латочного ремонта. Для этого выполняется крестообразный разрез в непроклеенной области, раскрывается полость, очищается, прогревается наплавляемый материал паяльной лампой или газовой горелкой с внутренней стороны, прижимается и прокатывается валиком. После этого на место разреза рекомендуется выполнить латку из наплавляемого материала. Вместо прогрева паяльной лампой возможно приклеивание на битумную мастику.

Рис. 1. «Дутики» и непроклеи рулонного гидроизоляционного ковра

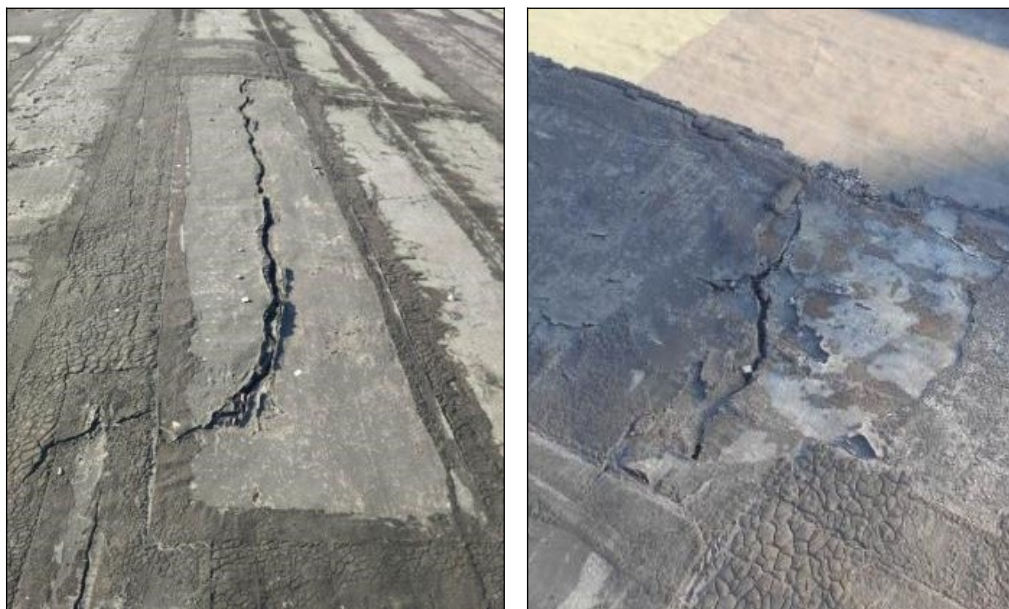
Трещины и разрывы - так же является очень распространенным повреждением рулонного гидроизоляционного ковра. Причинами повреждения является износ рулонного гидроизоляционного покрытия. Постоянное воздействие солнечных лучей и атмосферных осадков

приводит к потере эластичности и хрупкости рулонного материала, что соответственно приводит к появлению трещин и разрывов (рис. 2). Гарантированный срок эксплуатации рулонного гидроизоляционного покрытия составляет 5 лет, фактический срок эксплуатации рулонной кровли составляет 8-10 лет. По истечении этого срока необходимо выполнить ремонт или замену рулонного гидроизоляционного покрытия. Развитие повреждения может привести к протечкам атмосферных осадков и повреждению расположенных ниже строительных конструкций. При единичных трещинах в рулонном гидроизоляционном ковре техническое состояние покрытия следует признать ограниченно работоспособным, при большом количестве трещин, техническое состояние кровли будет являться неработоспособным. В первом случае повреждение устраняется проведением латочного ремонта кровли, то есть приклеиванием латок на каждую трещину, во втором случае необходимо выполнять полную замену рулонного гидроизоляционного ковра в два-три слоя.

Рис. 2. Трещины и разрывы рулонного гидроизоляционного ковра

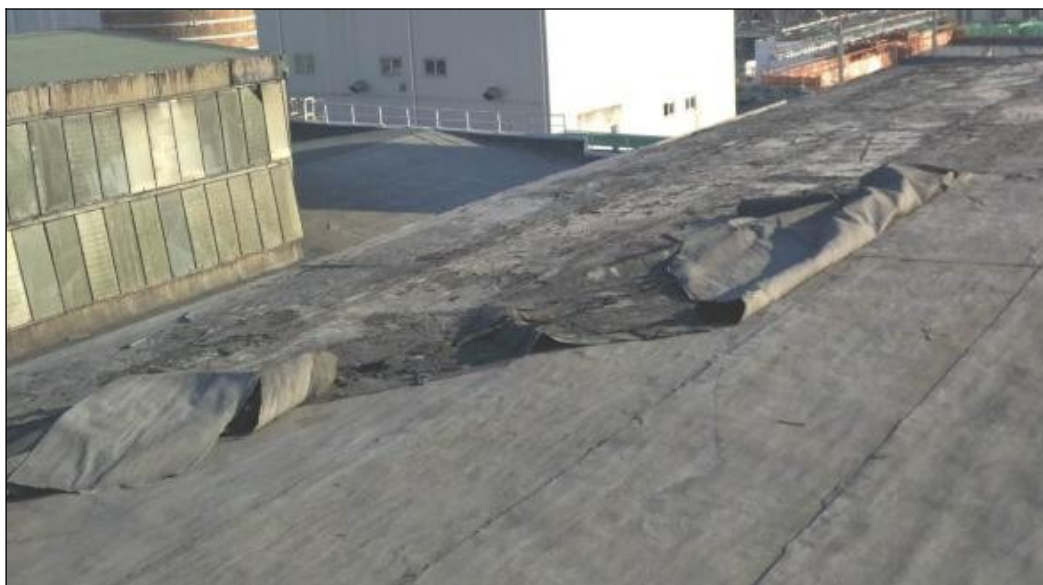
Отрыв верхнего слоя рулонного покрытия – редко встречаемое повреждение (рис. 3). Причинами повреждения является совокупность факторов: некачественное выполнение кровельных работ и резкие порывы ветра. Развитие повреждения приводит к просачиванию осадков через

конструкции кровли и замачиванию строительных конструкций. Техническое состояние кровли в зависимости от площади отрыва является ограниченно работоспособным или неработоспособное на локальном участке. Устраняется повреждение путем восстановления слоя рулонного гидроизоляционного покрытия.

Рис. 3. Отрыв, отслоение кровельного материала

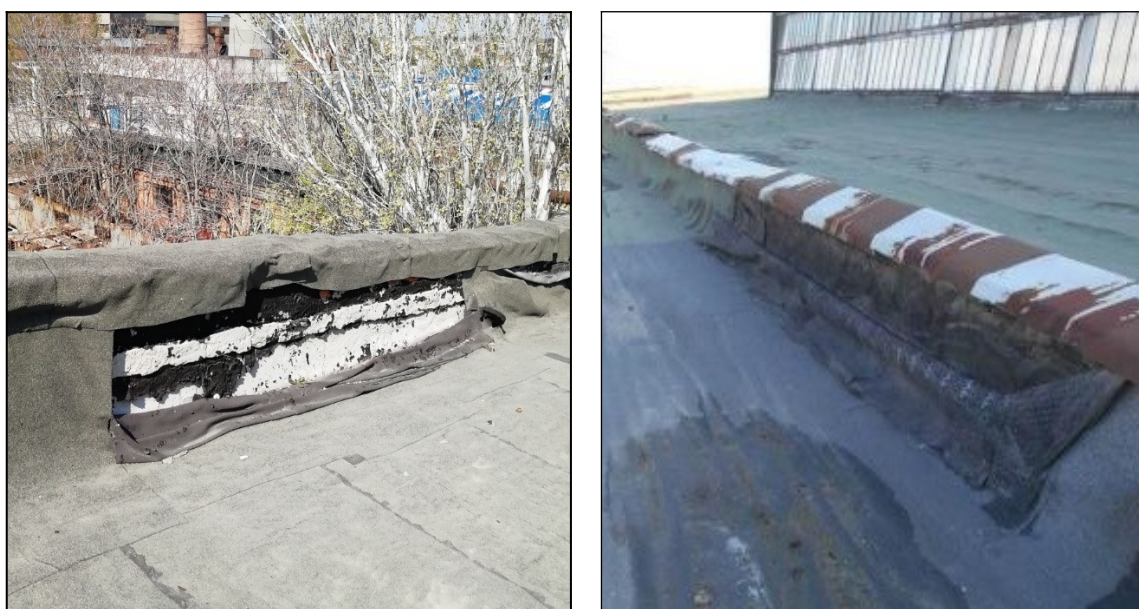
Отрыв от вертикальной поверхности – часто встречаемое повреждение. Границами рулонного гидроизоляционного ковра производственных зданий часто являются какие-нибудь вертикальные конструкции: парапеты, деформационные швы, светоаэрационные фонари и др. Согласно нормативной документации рулонный ковер должен заходить на вертикальную конструкцию на 500 мм и иметь сверху козырек или защитный фартук из оцинкованной кровельной стали. Причинами появления дефекта является недостаточное придавливание ковра к вертикальной поверхности при наклеивании или недостаточно подготовленная поверхность перед наклеиванием (рис. 6.21). Развитие повреждения приводит к замачиванию строительных конструкций, техническое состояние кровли с такими повреждениями оценивается как ограниченно работоспособное. Устраняется повреждение путем проведения латочного ремонта. Для этого удаляются свисающие и отклеившиеся куски наплавленного материала, горизонтальная и вертикальная поверхности очищаются от пыли и грязи, после чего наклеивается новый рулонного гидроизоляционного материала с плотным придавливанием и прикатыванием.

Рис. 4. Отклеивание рулонного ковра от вертикальных поверхностей

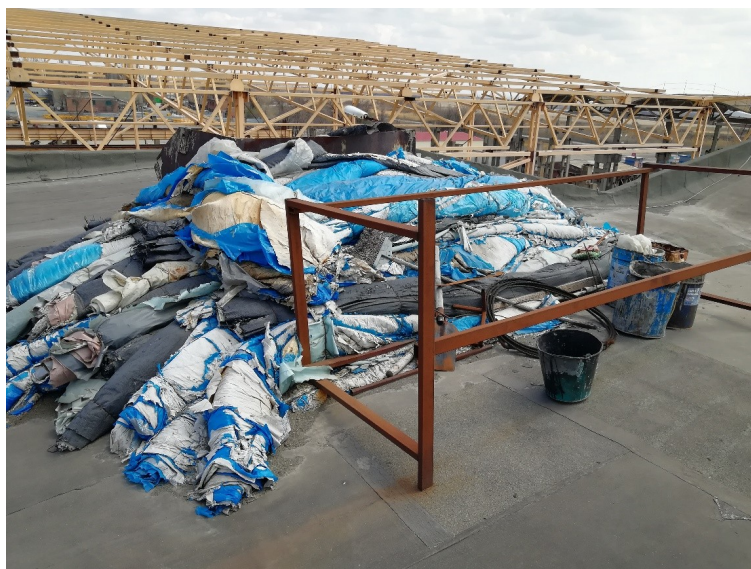
Захламление кровли или скопление строительного мусора – так же является частым повреждением (рис. 5). Причиной повреждения является оставленные после выполнения ремонтных работ строительные материалы, которые разрушаются под воздействием атмосферных факторов и могут привести к повреждениям рулонного гидроизоляционного ковра. В редких случаях могут скапливаться ветки и листва деревьев, которые забивают систему ливневого водостока. Техническое состояние кровли оценивается как ограниченно работоспособное, устраняется повреждение путем очистки кровли от мусора и строительных материалов.

Рис. 5. Захламление кровли оставленными строительными материалами

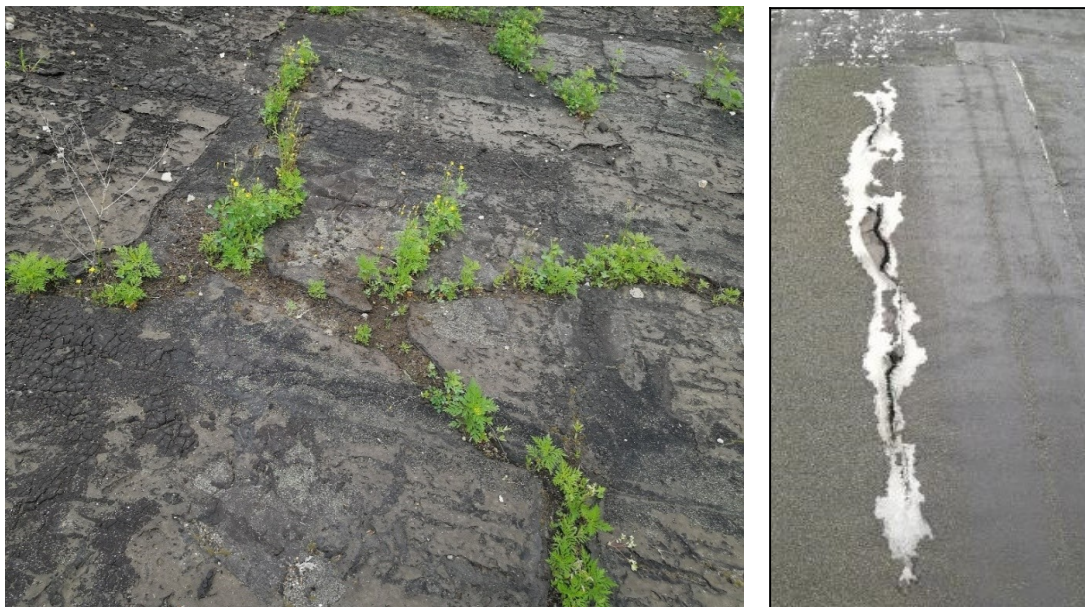
Полный износ конструкций кровли – редкое повреждение, встречается в основном на неэксплуатируемых производственных зданиях (рис. 6) или на эксплуатируемых зданиях, если был пропущен срок ремонта. Причиной повреждения является естественное старение конструкций кровли, что приводит к появлению трещин, просачиванию влаги в слой утеплителя, прорастанию растительности. Развитие повреждения приводит к замачиванию и разрушению плит покрытия. Техническое состояние конструкций кровли оценивается как неработоспособное или аварийное. Устраняется повреждение путем капитального ремонта плит покрытия на поврежденных участках и заменой слоев кровли.

Рис. 6. Износ конструкций кровли

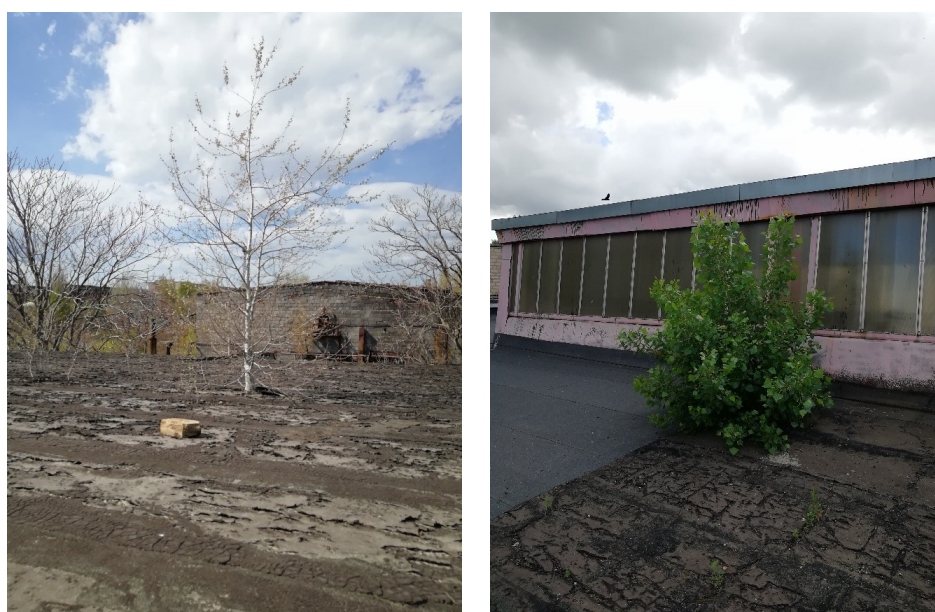
Прорастание деревьев – очень редкое повреждение, напрямую связано с полным износом кровельного покрытия. Попадая в трещины рулонного гидроизоляционного ковра, семена деревьев начинают расти, разрушая при этом корневой системой нижние слои кровли (рис. 7). Появление на кровле растительности и деревьев свидетельствует о длительном разрушении кровельного покрытия. При развитии повреждения происходит разрушение плит покрытия корнями деревьев, дополнительная нагрузка на плиты покрытия от деревьев и увеличение снеговой нагрузки в зимний период от скопления снеговых мешков. Техническое состояние кровли с древесной и кустарниковой

растительностью является неработоспособным, а плит покрытия аварийным. Устраняется повреждение путем вырубki растительности и заменой всех конструкций кровли, так возможен капитальный ремонт плит покрытия.

Рис. 7. Прорастание деревьев на кровле

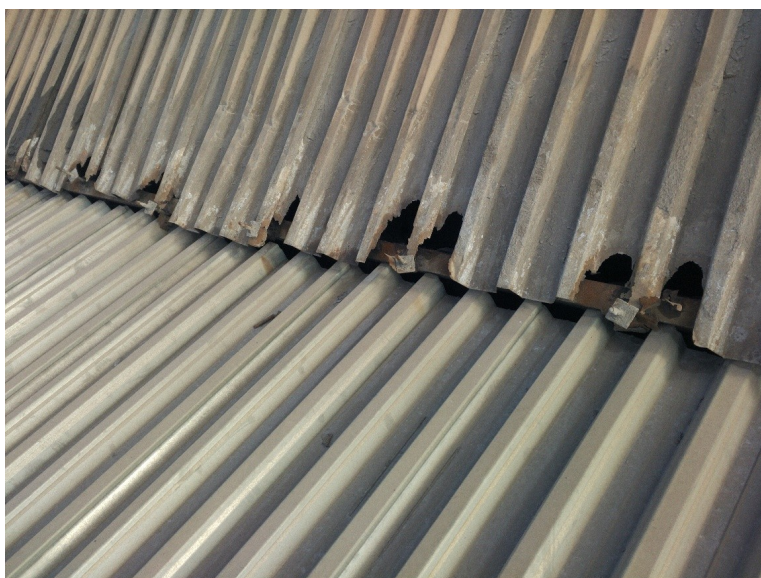
Сквозная коррозия металла кровли – редкое повреждение (рис. 8). Причинами является так же разрушение защитного покрытия и регулярное скопление осадков на кровле в виде снега. Развитие повреждения приведет к отрыву листов покрытия или продавливанию и обрушению листов кровли под воздействием снеговой нагрузки. Техническое состояние кровли является недопустимым или неработоспособным, так как конструкции покрытия не обеспечивают герметичность здания. Устраняется повреждение путем замены листов металлического кровельного покрытия на поврежденных участках.

Рис. 8. Сквозная коррозия металлической кровли

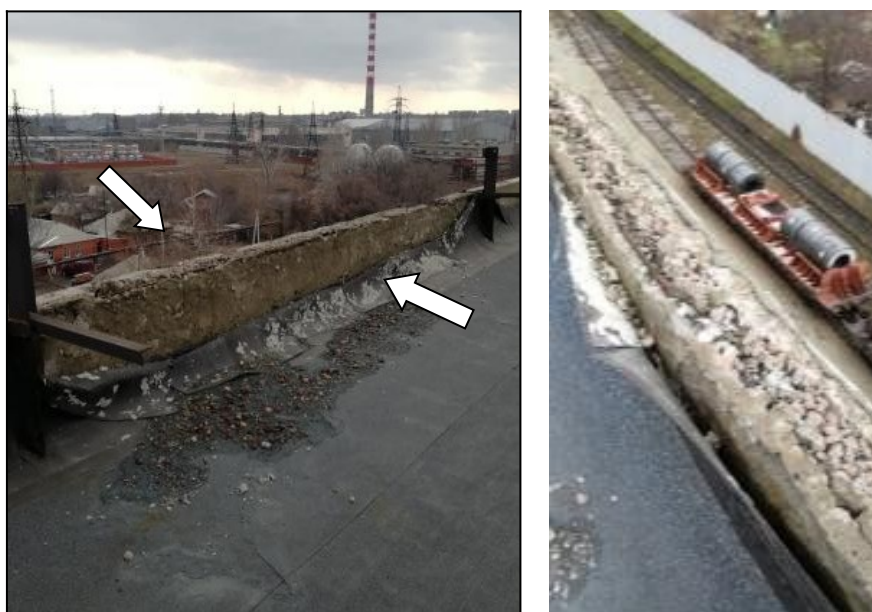
Отсутствие фартука по парапету – очень распространенное повреждение. В производственных зданиях парапетом является выпуск сборных железобетонных стеновых панелей над кровлей здания с торцевой

его части или возвышение кирпичной стены над уровнем кровли (рис. 9). Для предотвращения разрушений кирпичной кладки или бетона стеновых панелей парапет должен быть накрыт фартуком из оцинкованной кровельной стали. В некоторых случаях для этого используют железобетонные парапетные плиты, которые препятствуют попаданию осадков на парапет и его разрушению. Причинами отсутствия фартука на парапете могут быть незаконченные строительные работы, если рабочие его не установили, или резкие ветровые нагрузки, если часть фартука сорвало ветром. В некоторых случаях разрушение может произойти в результате естественной коррозии под воздействием атмосферных осадков. Развитие повреждения может привести к разрушению кирпичной кладки парапета и разрушению сборной железобетонной стеновой панели. Техническое состояние парапета и конструкций кровли является ограниченно работоспособным. Устраняется повреждение очисткой парапета от разрушенных частиц кладки или бетона, при сильных повреждениях восстанавливается форма парапета оштукатуриванием цементно-песчаным раствором или ремонтной смесью для бетона с последующей установкой фартука и закреплением его дюбелями или дюбель-гвоздями.

Рис. 9. Отсутствует фартук по парапету, отклеивание рулонного гидроизоляционного ковра, разрушение парапета

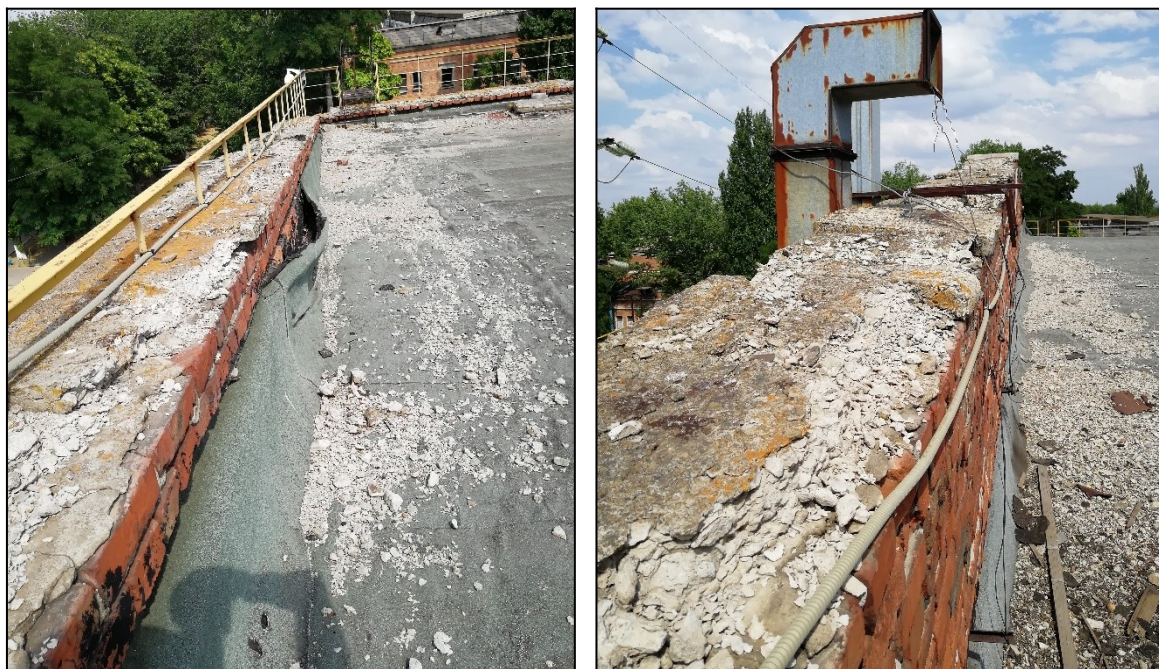
Разрушение парапетных плит – повреждение аналогичное предыдущему (рис. 10). Причинами разрушения парапетных плит является естественное старение материала под воздействием атмосферных факторов (регулярные замачивания, выветривание бетона, истирание). Развитие повреждения приведет к разрушению парапета. Техническое состояние кровли оценивается как ограниченно работоспособное, техническое парапетных плит оценивается как неработоспособное. В таких случаях требуется замена поврежденных парапетных железобетонных плит на новые, или возможно изменение конструктивного решения и замена парапетных плит на фартук из оцинкованной кровельной стали.

Рис. 10. Разрушение железобетонных парапетных плит

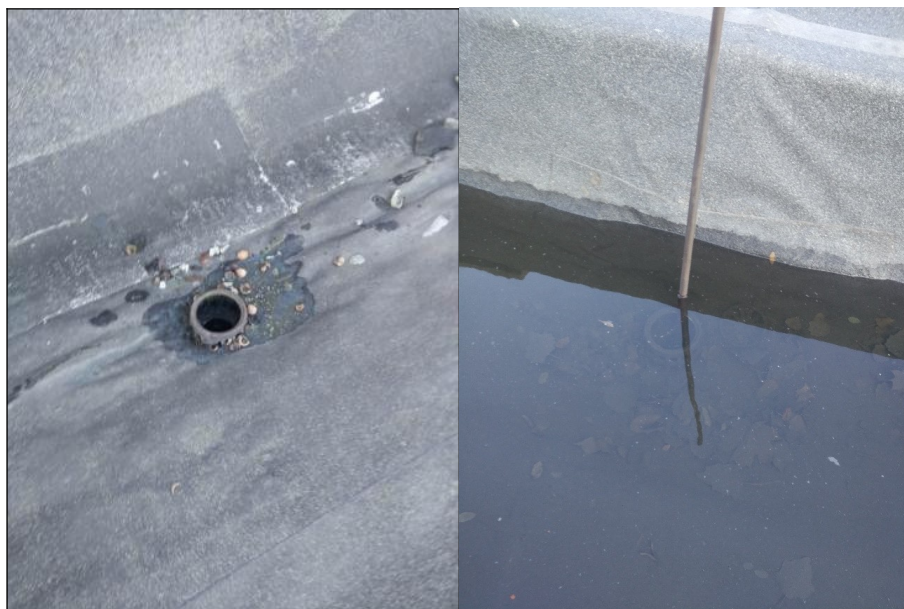
Отсутствие колпака на воронке ливневого водостока – частое повреждение на кровлях производственных зданий. Защитный колпак или решетка на воронке препятствует засорению системы ливневого водостока (рис. 11), при этом дважды в год в весенний и осенний периоды необходима проверка колпаков и решеток и их прочистка при необходимости. Причиной повреждения является незавершенный ремонт кровли (если рабочие не установили в процессе монтажа) или намеренное удаление колпака в процессе эксплуатации. Развитие повреждения может привести к засорению системы водостока и застою осадков на кровле здания. Техническое состояние системы ливневого водостока оценивается как ограниченно работоспособное. Устраняется повреждение путем установки новых решеток и их регулярных прочисток.

Рис. 11. Отсутствие колпака на воронке ливневого водостока, засорение системы ливневого водостока

Засорение системы ливневого водостока – редкое повреждение. Засорение системы может быть вызвано листвой и ветками деревьев, производственной пылью и грязью, сажой (рис. 11). Развитие повреждения

может привести к неожиданным аварийным последствиям. Техническое состояние системы ливневого водостока следует признать неработоспособным, а при открытых протечках – аварийным. Устраняется повреждение путем ремонта системы ливневого водостока, это может быть прочистка для обеспечения стока осадков или замена засоренных участков водопровода.

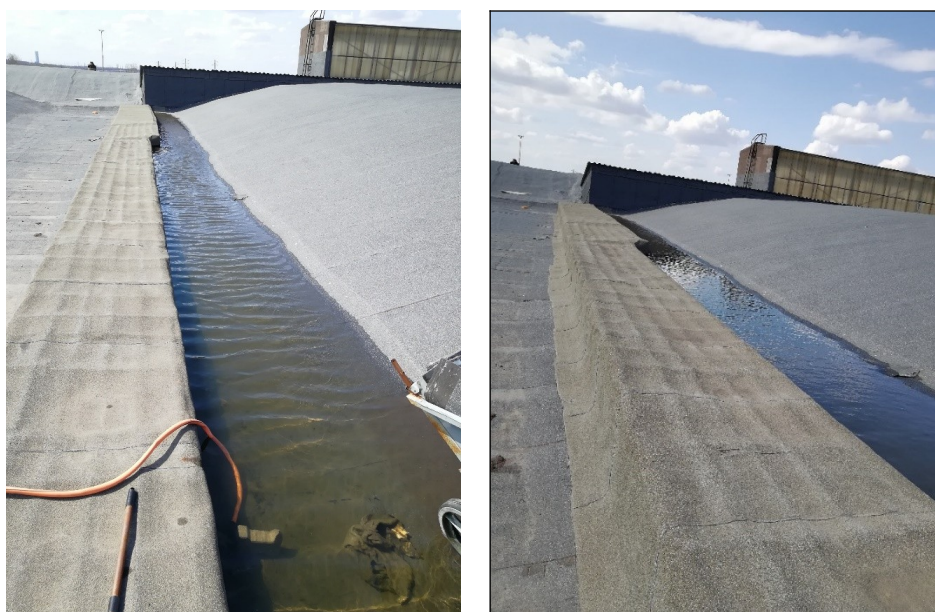
Отсутствие воронки водостока – уникальное повреждение, встречаемое на производственных предприятиях очень редко (рис. 12). Причинами появления дефекта является некачественно выполненная работа подрядными организациями при ремонте кровли. Автором встречалось такое повреждения два раза: в первом случае рабочие «закатали» наплавленным материалом или мембраной существующие воронки водостока, во втором случае – при полной замене кровельного покрытия не установили воронку и не подсоединили ее к системе водостока. Развитие повреждения приводит к застаиванию осадков на кровле здания, замачиванию ниже расположенных слоев кровли, замачиванию строительных конструкций. Устраняется повреждение путем установки новых воронок ливневого водостока и подсоединением их к системе ливневого водостока.

Рис. 12. Отсутствие воронки водостока, застой осадков на кровле

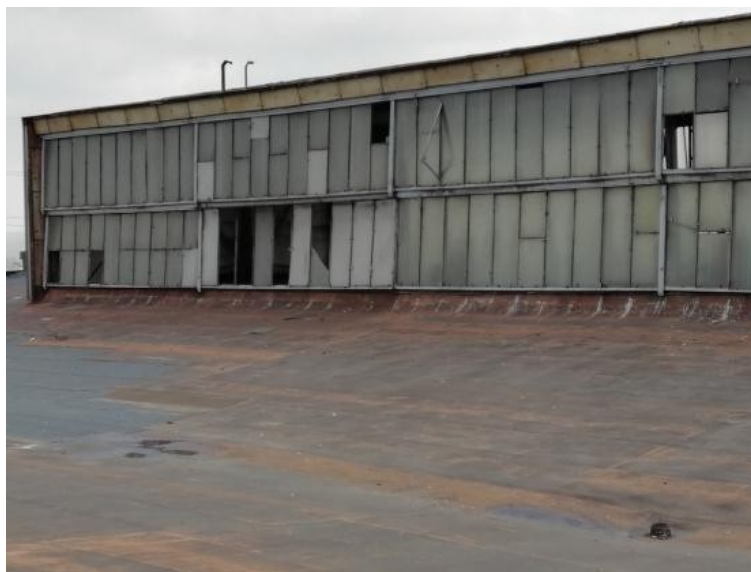
Разрушение остекления светоаэрационных фонарей – довольно частое повреждение, причинами которого является штормовой ветер или износ остекления (рис. 13). Развитие повреждения приводит к нарушению герметичности здания и попаданию осадков внутрь. Техническое состояние светоаэрационных фонарей с разрушенным остеклением является ограниченно работоспособным, устраняется повреждение путем восстановления остекления на поврежденных участках.

Рис. 13. Разрушение оконного заполнения светоаэрационных фонарей

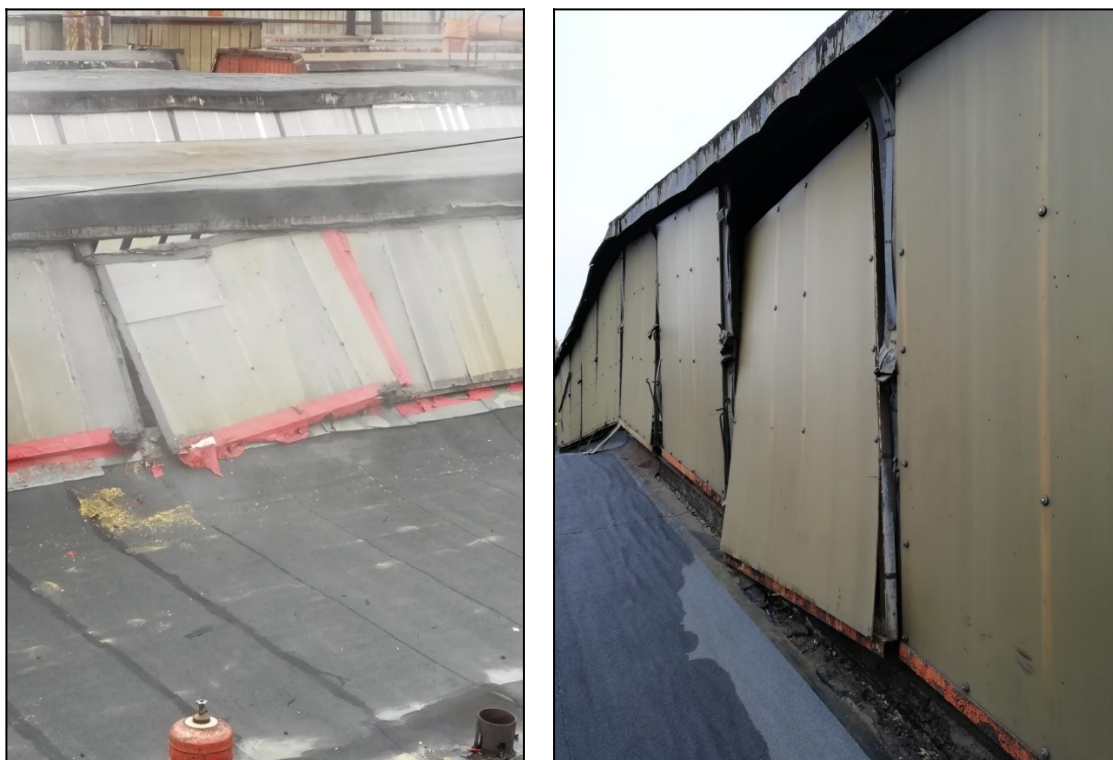
Отрыв оконных ставней – уникальное и редкое повреждение оконного заполнения светоаэрационных фонарей, и вместе с тем самое опасное. Причинами повреждения является коррозия или механическое повреждение стальных петель открывающейся рамы оконного заполнения (рис. 6.32). Опасность повреждения заключается в том, что падение деревянной рамы со стеклом может произойти внутрь цеха на работающих сотрудников предприятия. Техническое состояние светоаэрационного фонаря является недопустимым или аварийным. Устраняется повреждение незамедлительным ремонтом или заменой оконных ставней.

Рис. 14. Отрыв оконных ставней фонаря

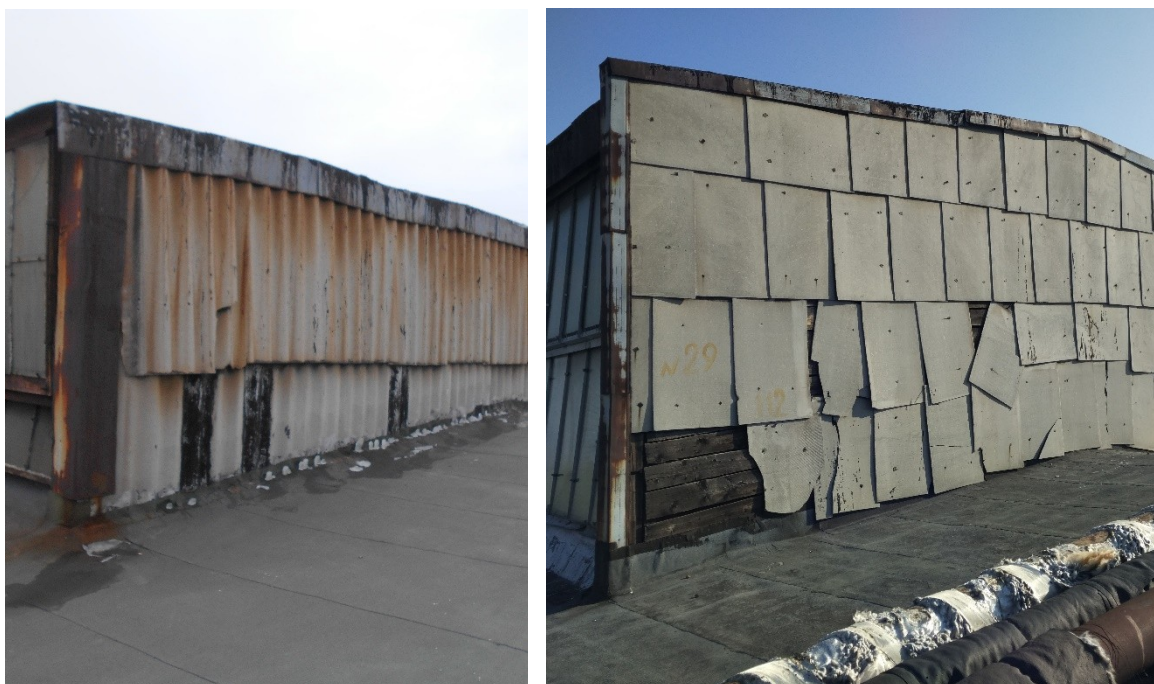
Разрушение торцевого ограждения фонаря – частое повреждение светоаэрационных фонарей. Торцевые ограждения чаще всего выполнены из волнистых асбестоцементных листов (шифера), реже выполняются из листовой стали по деревянной обрешетке, иногда выполняются деревянными, покрытыми мастикой или изоляционным материалом. Повреждения бывают в виде трещин в листах шифера, отколов листов шифера, отсутствие листов на локальных участках (рис. 15). В металлических ограждениях чаще всего встречается отсутствие антикоррозионного покрытия, отрывы отдельных стальных листов, отсутствие примыкания рулонного гидроизоляционного ковра. В деревянных ограждениях встречаются отрывы или гниение отдельных досок. Техническое состояние торцевого ограждения фонаря является ограниченно работоспособным. Устраняется повреждение путем замены разрушенных конструкций или окраской поврежденных коррозией конструкции.

Рис. 15. Разрушение асбестоцементного ограждения фонарей

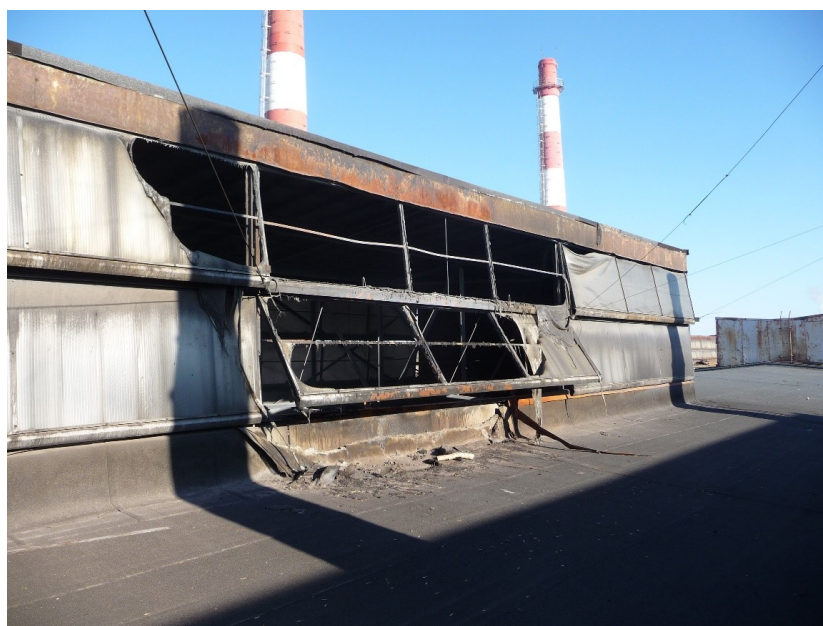
Рис. 16. Разрушение конструкций фонаря в результате аварии или пожара

Аварийное разрушение – еще одно уникальное разрушение конструкций светоаэрационного фонаря в результате аварии или пожара в производственном здании (рис. 16). Повреждение является редким, причинами появления могут быть взрыв или пожар оборудования, установленного внутри цеха. Развитие повреждения приведет к потере несущей способности конструкций фонаря и может привести к обрушению. Техническое состояние конструкций фонаря является

недопустимым или аварийным. Устраняется повреждение путем замены поврежденных конструкций согласно специально разработанного проекта.
