ДЕФЕКТЫ И ПОВРЕЖДЕНИЯ КОНСТРУКЦИЙ КРОВЛИ ПРОИЗВОДСТВЕННЫХ ЗДАНИЙ

Евтушенко Сергей Иванович

Крахмальний Тимофей Александрович

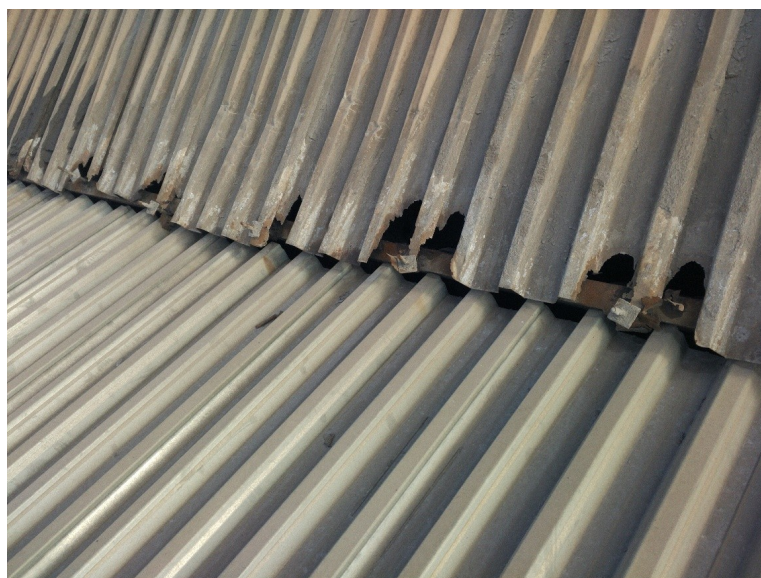
Сквозная коррозия металла кровли – редкое повреждение (рис. 8). Причинами является так же разрушение защитного покрытия и регулярное скопление осадков на кровле в виде снега. Развитие повреждения приведет к отрыву листов покрытия или продавливанию и обрушению листов кровли под воздействием снеговой нагрузки. Техническое состояние кровли является недопустимым или неработоспособным, так как конструкции покрытия не обеспечивают герметичность здания. Устраняется повреждение путем замены листов металлического кровельного покрытия на поврежденных участках.

Рис. 8. Сквозная коррозия металлической кровли

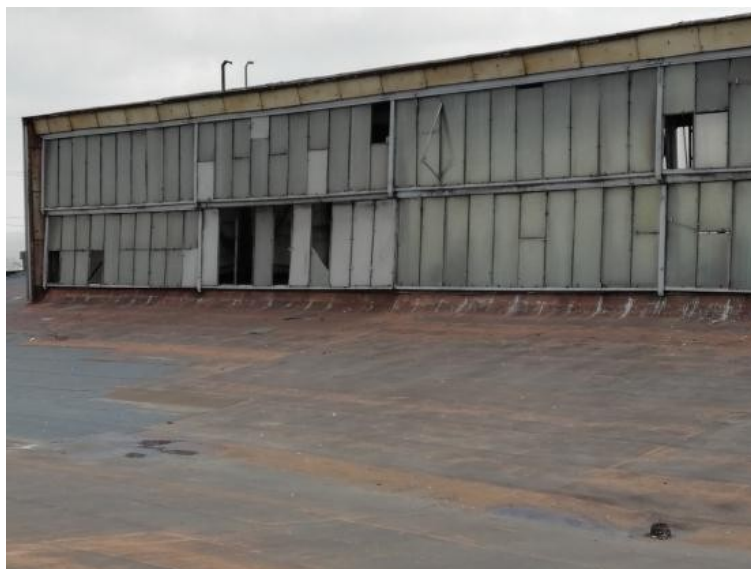
Разрушение остекления светоаэрационных фонарей – довольно частое повреждение, причинами которого является штормовой ветер или износ остекления (рис. 13). Развитие повреждения приводит к нарушению герметичности здания и попаданию осадков внутрь. Техническое состояние светоаэрационных фонарей с разрушенным остеклением является ограниченно работоспособным, устраняется повреждение путем восстановления остекления на поврежденных участках.

Рис. 13. Разрушение оконного заполнения светоаэрационных фонарей
