НАТУРНОЕ ОБСЛЕДОВАНИЕ ДЛИТЕЛЬНО ЭКСПЛУАТИРУЮЩЕГОСЯ ПРАВОЕГОРЛЫКСКОГО КАНАЛА В УСЛОВИЯХ КЛИМАТИЧЕСКИХ ИЗМЕНЕНИЙ СТАВРОПОЛЬСКОГО КРАЯ

Аннотация. В статье приведены результаты натурного обследования Правоегорлыкского канала, введённого в эксплуатацию в 1957 году. Осуществлен анализ причин ухудшения эксплуатационных показателей в связи с климатическими изменениями Ставропольского края.

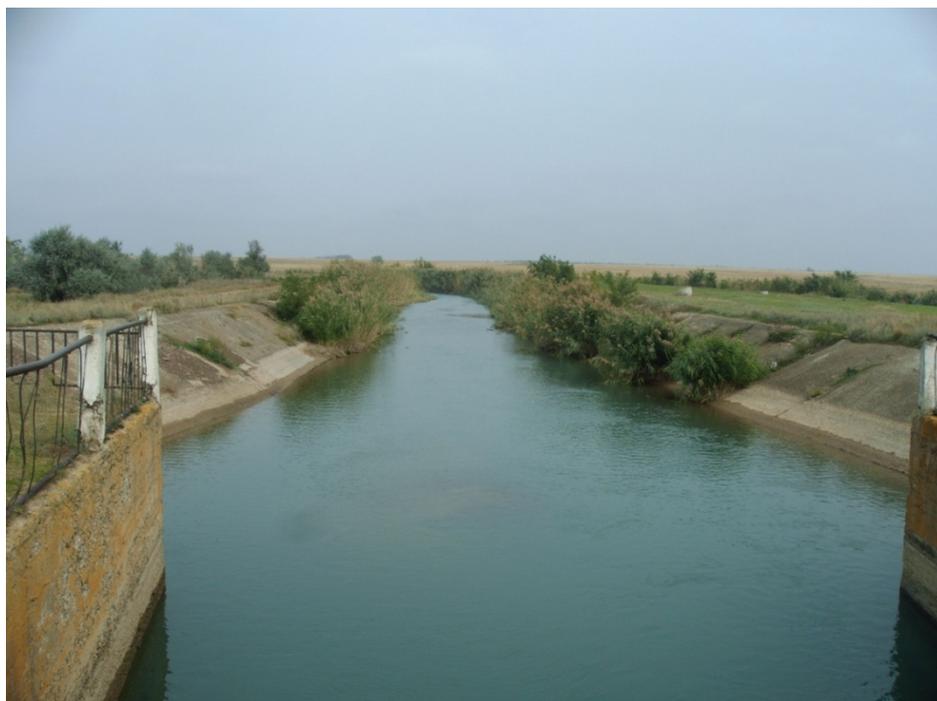
Рис. 1. Зарастание поперечного сечения канала на головном участке

Визуальные исследования показали, что сразу за выходным оголовком наблюдается сильное зарастание русла и изменение его проектного сечения (рис.1). Изменение заключается в том, что вместе впадения так и не построенной Правой ветви Правоегорлыкского канала наблюдается образование большой песчаной косы, что уменьшает площадь живого сечения канала (рис. 2).

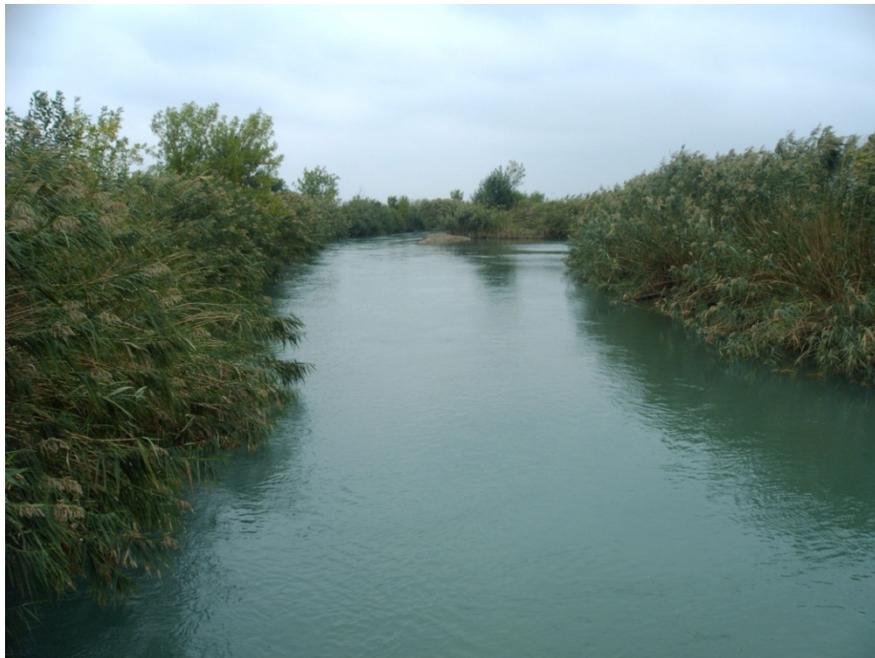
Рис. 2. Изменение формы сечения и сильное зарастание канала

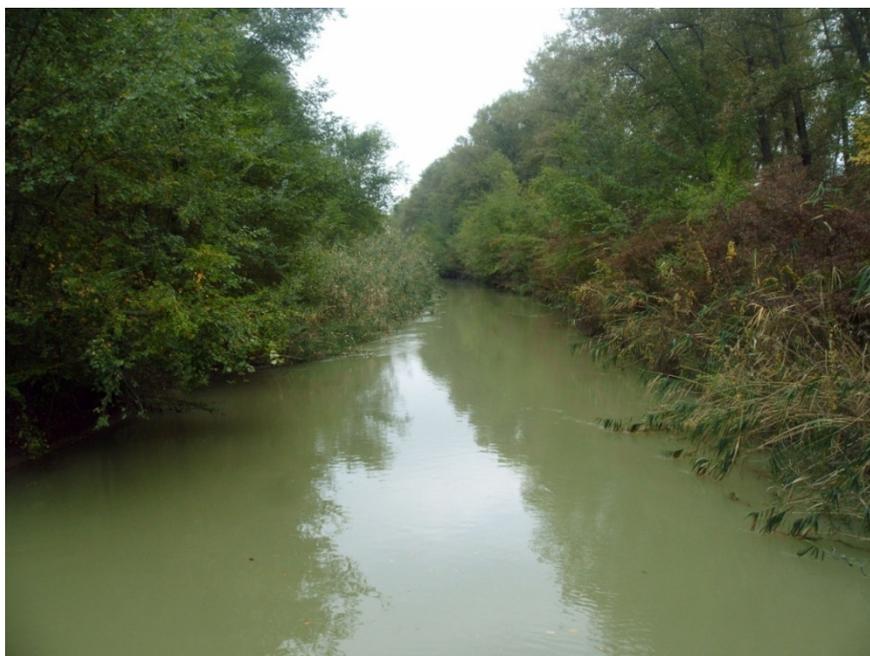
Визуальные исследования показали, что русло магистрального канала на 139 км подвергается большим размывам, откосы почти вертикальные и обрывистые, также наблюдается сильное зарастание (рис. 3). Большая мутность воды свидетельствует о процессах размыва и заиления канала. Сильное зарастание, говорит о неспособности данного участка канала пропускать расчетный максимальный и тем более, форсированный расход.

Рис. 3. Зарастание живого сечения канала на 139 кмлевой ветви ПЕК

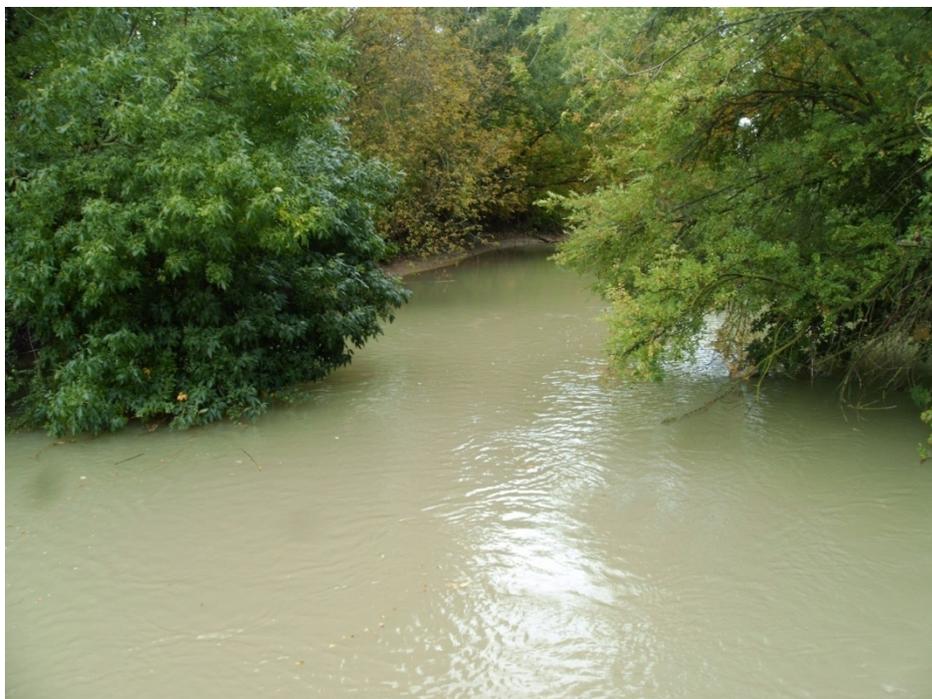
Следующий участок для измерения и обследования был выбран на 153 км канала. Исследование данного участка показало, что сразу за облицовкой наблюдается сильное зарастание и размывы берегов (рис. 4). Сама облицовка в удовлетворительном состоянии, но швы находятся в плохом состоянии, здесь имеет место прорастание кустарников через облицовку.

Рис. 4. Зарастание живого сечения на 153 кмлевой ветви ПЕК
