## Дефекты и повреждения столбчатых фундаментов производственных зданий

**Аннотация.** В статье приводится классификация типовых дефектов и повреждений столбчатых фундаментов производственных зданий, причины их образования, последствия к которым могут привести повреждения фундаментов и методы их устранения.

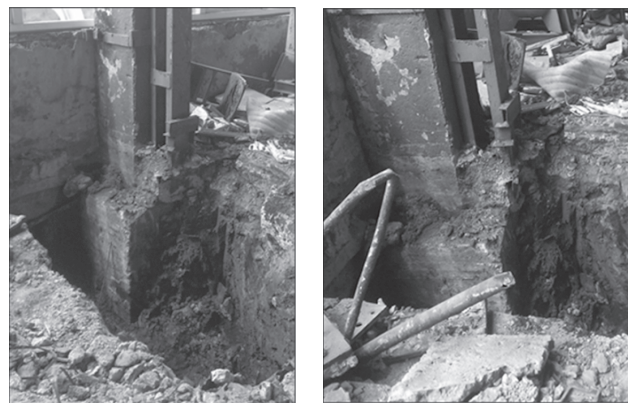
ки не предполагалось, т.е. колонны были сплошного поперечного сечения, консоли отсутствовали. На каком-то этапе эксплуатации здания потребовалось установить крановое оборудование. Для этого были выполнены стальные колонны, состоящие из спаренных швеллеров. Под колонны были выкопаны углубления в полах глубиной приблизительно 0,5 м, колонны установлены в углубления, соединены стальными хомутами с железобетонными колоннами каркаса, и углубления были заполнены бетоном (рис. 1). В середине пролета был установлен дополнительный ряд колонн, на колонны установлены подкрановые балки и два мостовых крана грузоподъемностью 5 и 10 т.

Рис. 1. Отсутствие фундамента под металлическими колоннами

Аварии в производственном цехе не произошло только потому, что часть металлической колонны опиралась на край стакана фундамента железобетонной колонны. Отсутствие фундамента было обнаружено при выполнении повторной реконструкции цеха, когда в связи с изменением производственной линии возникла необходимость демонтировать мостовые краны и установить кран-балки шириной 22,5 м. Центральный ряд колонн был демонтирован, краны были сняты, металлические колонны без фундаментов демонтированы.

Согласно разработанному проекту было выполнено усиление существующего железобетонного фундамента каркаса здания, под новые стойки были выполнены столбики, передающие нагрузку на ступени фундамента. На столбики с закладными деталями были установлены новые металлические колонны из прокатных двутавров, которые для жесткости еще соединили

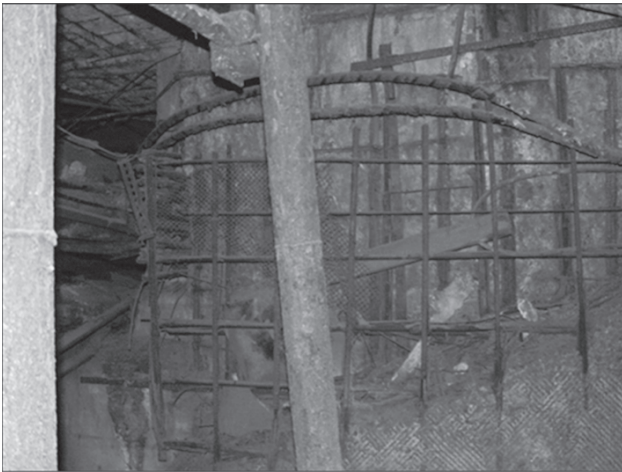
Еще одно уникальное повреждение — это незавершенное усиление конструкций фундаментов. При обследовании машинного зала крупного энергетического предприятия в подвальной его части был обнаружен монолитный железобетонный фундамент с незавершенным усилением. Возле фундамента был выполнен арматурный каркас усиления, но опалубка и бетон усиления отсутствовали (рис. 2). Поскольку подвалы машинного зала предназначались для сбора протечек технических вод и последующего отвода стоков, то каркас усиления значительно корродировал.

Рис. 2. Незавершенное усиление фундамента колонны, коррозия каркаса усиления железобетонного фундамента

Дальнейшее использование данного каркаса было нецелесообразно, поскольку в результате коррозии поперечное сечение стержней значительно уменьшилось. По результатам обследования было рекомендовано демонтировать каркас усиления фундамента колонны и повторное его выполнение с заполнением бетоном.

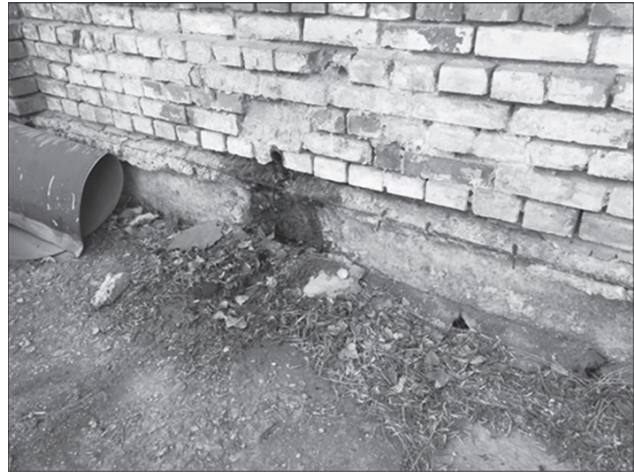
и механическим воздействиям. Наиболее часто встречается разрушение защитного слоя бетона фундаментных балок, обнажение и коррозия арматурного каркаса, разрушение полки балки (рис. 3).

Рис. 3. Разрушение бетона полки фундаментной балки, обнажение и коррозия арматурного каркаса

В приведенном примере также присутствует техногенное воздействие на фундаментную балку в виде замачивания стоками атмосферных осадков. Техническое состояние такой фундаментной балки является ограниченно работоспособным. Развитие данного повреждения может привести к появлению трещины в фундаментной балке и образованию в ней пластического шарнира и появлению недопустимых деформаций. Устранятся такие повреждения путем оштукатуривания и восстановления формы балки. Так же следует устранить причины замачивания.
