Использование комплексного подхода к определению надежности и остаточного ресурса деревянных конструкций жилых зданий

APPLICATION OF A COMPLEX APPROACH TO DETERMINING THE RELIABILITY AND RESIDUAL LIFE OF WOODEN STRUCTURES OF RESIDENTIAL BUILDINGS

Расчет надежности конструкций крыши проведен на примере обследования пяти двухэтажных домов с деревянной стропильной системой в г. Рязани и Рязанской области. Информация о строительных объектах представлена в табл. 2.

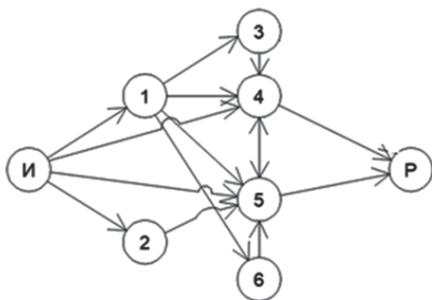
Рис. 1. Сетевая модель системы «Крыша»

Для определения категории технического состояния (относительной надежности) здания был выбран метод с использованием сетевого графа [11; 12]. Сетевая модель системы «Крыша» (рис. 1) состоит из следующих вершин, характеризующих относительную надежность (вероятность безотказной работы) для следующих

случаев: И — исправное состояние объекта; 1 — состояние гидроизоляции, кровельного ковра, кровельного покрытия; 2 — состояние свесов; 3 — состояние обрешетки, контробрешетки; 4 — состояние коньковой балки; 5 — состояние стропил и их крепления к несущим конструкциям здания; 6 — состояние мауэрлата; р — разрушение объекта; ребра — проявление взаимодействий подсистем.

Согласно графу разрушение чердачного покрытия здания (путь между вершинами И и Р) может пройти по любому из полных путей: И-1-3-4-Р, И-1-4-Р, И-1-5-Р, И-1-6-5-Р, И-1-6-5-4-Р, И-2-5-Р, И-2-5-4-Р, И-1-4-5-Р, И-5-Р, И-4-Р.

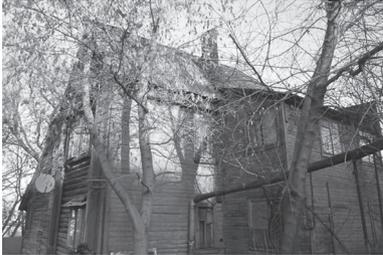
Номер объекта, адрес	Описание архитектурных и конструктивных решений	Фото характерного фасада
4. г. Рязань, ул. Маяковского, 45	Здание двухэтажное, бревенчатое, с пятью входами, размерами в плане 11,53 × 16,4 м, высотой до карнизного свеса — 9,900 м. Высота этажа — 3,250 м. Несущие конструкции — стены рубленые из бревен диаметром 170 мм. Крыша скатная, несущие конструкции — фермы, нижний пояс которых служит несущими конструкциями чердачного перекрытия. Кровля из асбестоцементных волнистых листов по деревянной обрешетке. Утеплитель — минераловатная плита толщиной слоя 50–100 мм (после восстановления после пожара). Постройка конца XIX в.

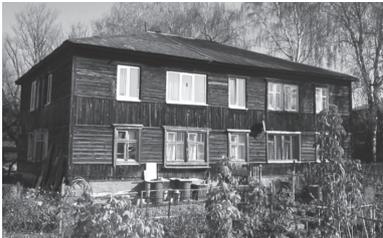
5. г. Рязань, ул. Лесопарковая, 44	Здание двухэтажное, бревенчатое, размерами в плане 17,1 × 12,3 м, высотой до карнизного свеса — 6,700 м. Высота этажа — 2,800 м. Несущие конструкции — стены рубленые из бревен диаметром 200 мм. Крыша вальмовая, несущие конструкции — наслонные стропильные ноги. Кровля из асбестоцементных волнистых листов по деревянной обрешетке. Постройка начала XX в.

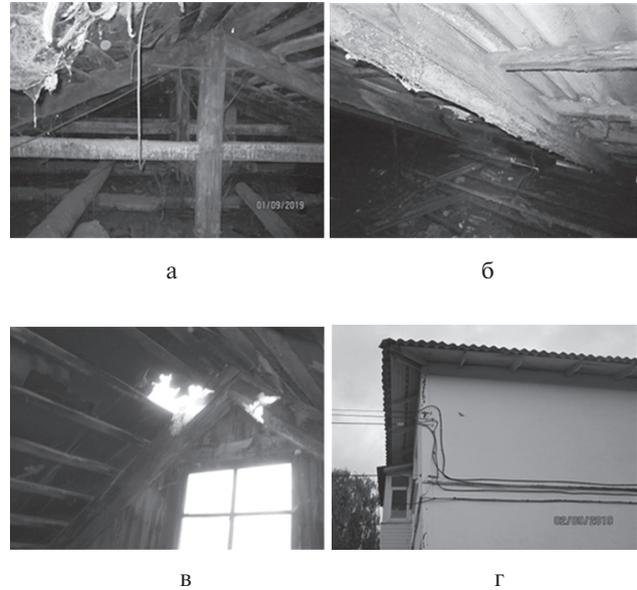
Рис. 2. Основные дефекты стропильных конструкций и конструкций кровли:

а — отсутствуют стальные тяжи в сопряжении подвески-бабки с поясом; б — поражение стропильной ноги короедом; в — разрушение кровельного покрытия на локальных участках (трещины и сквозные отверстия), следы замачивания стропильной системы; г — организованный водосток с кровли отсутствует при свесе кровли менее 600 мм

№ п/п	Дефекты	Номер объекта по табл. 2, физический износ					
		1	2	3	4	5	Всего
1	Ветхое состояние короба и заполнение слухового окна					80	1
2	Биологическое поражение грибом наслонных ног, распределительной балки					60	1
3	Биологическое поражение конька					40	1
4	Биологическое поражение грибом наконной ноги (рис. 2, а)	40				40	2
5	Прогиб балок перекрытия					80	1
6	Поражение стропильной ноги короедом (рис. 1, б)				40	40	2
9	Разрушение кровельного покрытия на локальных участках, следы замачивания стропильной системы (рис. 1, в)	80	80			80	3
10	Ветхое состояние люков					40	1
11	Минимальный поперечный нахлест листов АЦВЛ 15 мм					40	1

№ п/п	Дефекты	Номер объекта по табл. 2, физический износ					
		1	2	3	4	5	Всего
23	Отклонение от вертикали подвески-бабки с поясом (затяжкой)	20					1
24	Повреждение нижнего пояса в узле сопряжения	40					1
25	Повреждение кровельного покрытия (АЦВЛ) на локальных участках (отверстия, трещины, сползания)				20		1
26	Разрушение кирпичной кладки вентканалов (дымоходов)	60					1
27	Ветхий деревянный корпус слухового окна	80					1
28	Протечки в слуховом окне	60					1
29	Разрушение штукатурного слоя кладки карниза по периметру			40			1
30	Размораживание кирпичной кладки вентиляционных (дымовых) труб			60			1
31	Ветхое состояние облицовки слуховых окон			80			1
32	Нарушена герметичность в примыкании кровли к вентканалам (дымоходам)	40					1
33	Нарушена целостность гидроизоляции	60	60				2
34	Биологическое разрушение затяжки на врубке стропильной ноги	60					1
35	Отсутствуют стальные тяжи в сопряжении подвески-бабки с поясом	80					1

36	Организованный водосток с кровли отсутствует (рис. 1, з)		100	100			2
37	Отсутствует естественная вентиляция чердачного помещения		100				1
38	Под АЦВЛ отсутствует гидроизоляция			90			1
