**АНАЛИЗ ХАРАКТЕРНЫХ ПОВРЕЖДЕНИЙ НЕСУЩИХ И
ОГРАЖДАЮЩИХ КОНСТРУКЦИЙ, ВЫЯВЛЕННЫХ ПРИ
ОБСЛЕДОВАНИИ ШКОЛЬНЫХ ЗДАНИЙ В РОСТОВСКОЙ
ОБЛАСТИ**

**ANALYSIS OF CHARACTERISTIC DAMAGES OF BEARING AND
FENCING STRUCTURES IDENTIFIED DURING INSPECTION OF
SCHOOL BUILDINGS IN THE ROSTOV REGION**

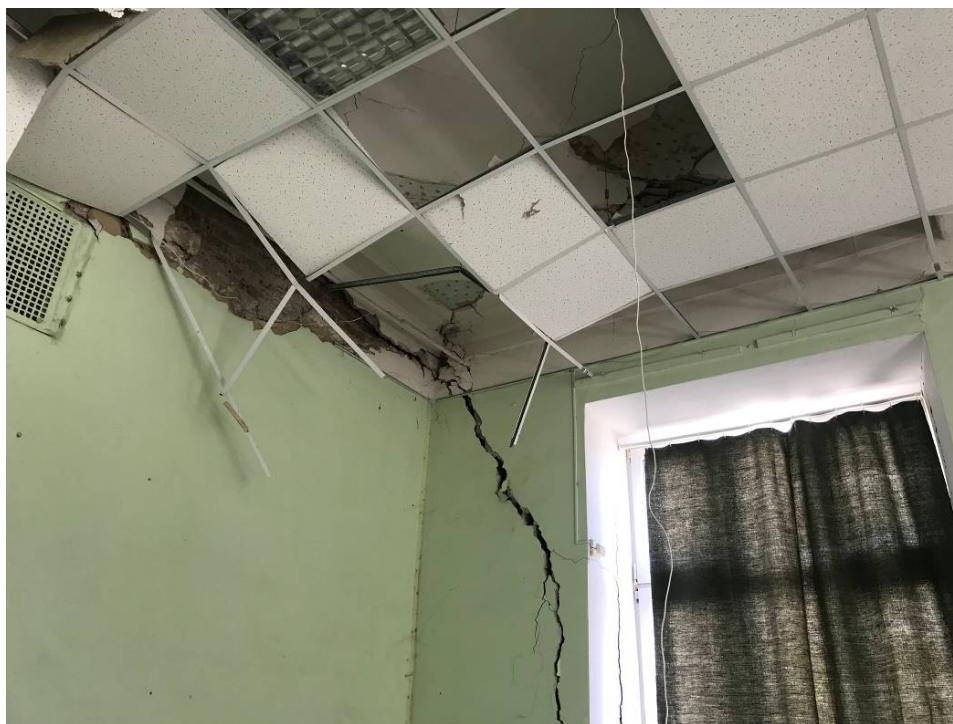
В школьных зданиях, построенных в Ростовской области за последние 50-70 лет, наиболее часто встречаются конструктивные схемы следующего вида: несущие наружные и внутренние, продольные и поперечными стены из керамического кирпича на цементно-песчаном растворе. Фундаменты применены ленточные из бутового камня или сборных железобетонных блоков. Перекрытия - сборные железобетонные плиты по деревянным или металлическим балкам. Для таких несущих конструкций характерны однотипные повреждения [3], выявленные при обследованиях школьных зданий. К ним можно отнести различного вида трещины: продольные, наклонные и вертикальные (рис. 1). Вследствие регулярных протечек кровли происходит замачивание и разрушение защитного слоя бетона плит перекрытий и покрытий (рис. 2). Среди явных причин появления наклонных трещин в верхней части несущей стены в местах сопряжения разно нагруженных продольных и поперечных стен (рис. 1), можно выделить разницу деформаций этих стен и, как следствие, различия напряжений в кладке, проявление ползучести при длительном действии нагрузки [4]. Критическими последствиями таких трещин будут снижение пространственной жесткости зданий и несущей способности стен в зоне повреждений. Для ликвидации трещин необходима установка тяжей и инъектирование трещин.

Рис.1. – Наклонные трещины в наружной стене шириной раскрытия до 50 мм

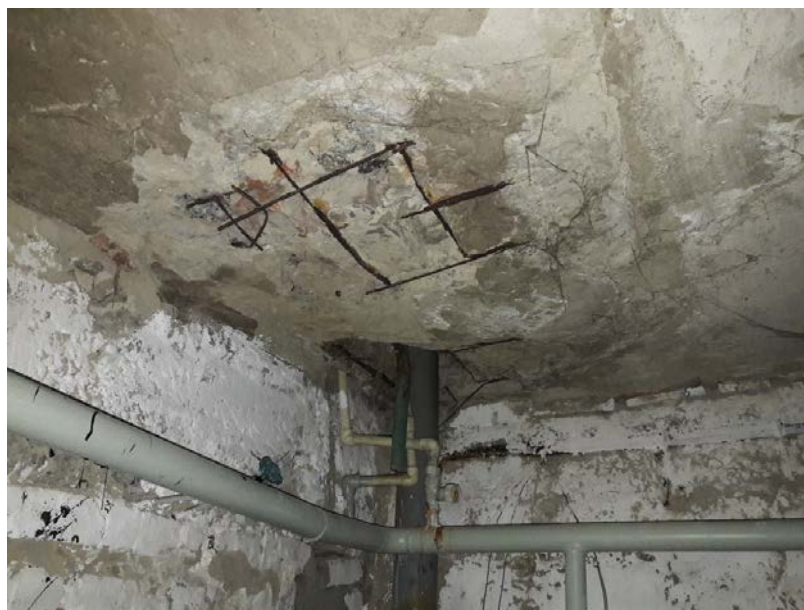
Причиной разрушения защитного слоя бетона с оголением арматуры и её коррозией (рис. 2) является регулярное замачивание перекрытий. Раскалывание бетона происходит при нарушении сцепления с арматурой. Возможными последствиями таких повреждений являются снижение несущей способности перекрытия, связанное с уменьшением площади сечения арматуры в результате коррозии [5], и уменьшением размеров поперечного сечения сжатой зоны. Кроме того, возможно снижение прочности нормальных сечений до 30 % в результате нарушения сцепления арматуры с бетоном. При расположении подобного повреждения на опорном участке перекрытия его состояние должно признаваться аварийным. Для устранения и предотвращения дальнейшего разрушения перекрытия необходимо на дефектных участках удалить защитный слой бетона, очистить арматуру от продуктов коррозии механическим способом без повреждения стержней, для улучшения адгезии ремонтного состава поверхность участка требуется продуть и огрунтовать.

Рис. 2. – Разрушение защитного слоя бетона плит перекрытия подвала, оголение и коррозия арматуры. Необустроенное технологическое отверстие

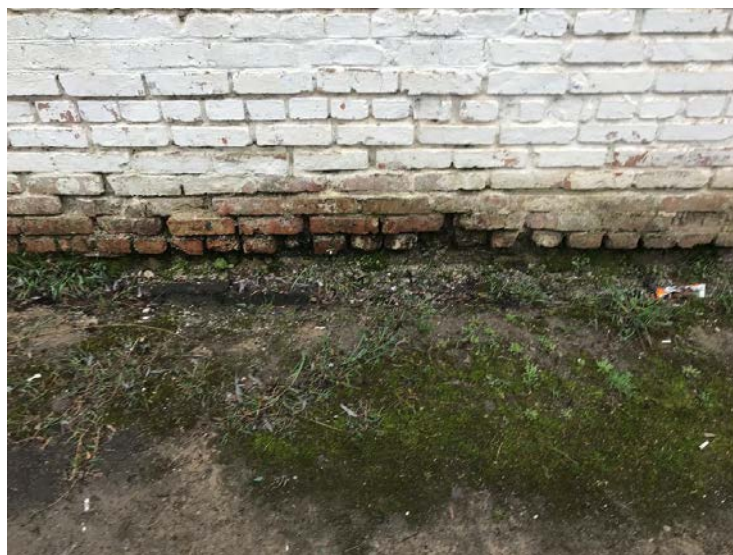
Еще одним характерным повреждением каменной кладки несущих стен является разрушение её в цокольной части (рис. 3). Возможными причинами разрушения могут быть повреждения механического характера. Также немаловажным аспектом может быть отсутствие, низкое расположение относительно уровня отмостки или же некачественное выполнение гидроизоляции. Еще одним фактором является повреждение отмостки или тротуара. Вероятным последствием может быть развитие деструктивных процессов в кирпичной кладке [6], причиной которых предполагаемо является периодическое замораживание и оттаивание увлажненных участков с частичным выветриванием. Для решения данной проблемы и предотвращения развития разрушения требуется выполнить следующие виды работ: восстановление текущей гидроизоляции или устройство новой; ремонт отмостки. При крайней необходимости произвести ремонт поврежденных участков цоколя.

Рис. 3. – Разрушение кирпичной кладки цоколя на глубину до 50 мм

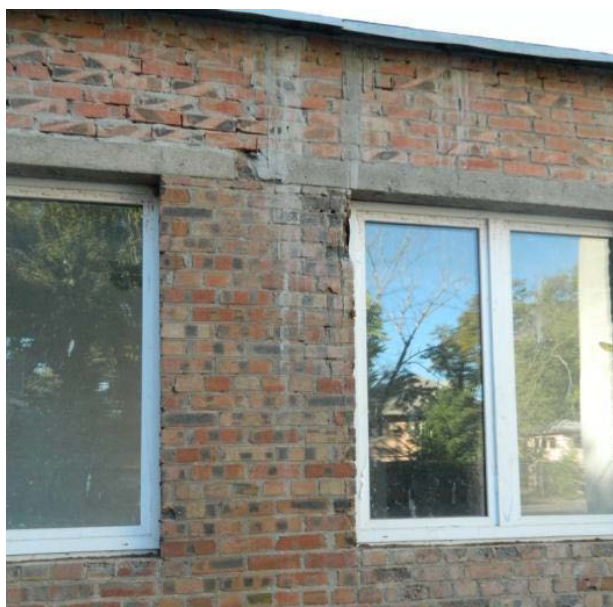
Разрушение каменной кладки стен может являться следствием образования инея и наледи в зимнее время (рис. 4). Причиной подобного повреждения является конденсация влаги из воздуха, эксфильтрирующегося из помещения. Для устранения подобного недостатка необходимо произвести такие манипуляции как: устроить организацию отвода воздуха от поверхности разрушенных стен с помощью вытяжных вентиляционных отверстий [7]. В случае крайней необходимости может потребоваться ремонт кирпичной кладки с предварительным осушением участков, подверженных увлажнению.

Рис. 4. – Разрушение кирпичной кладки простенков наружных стен

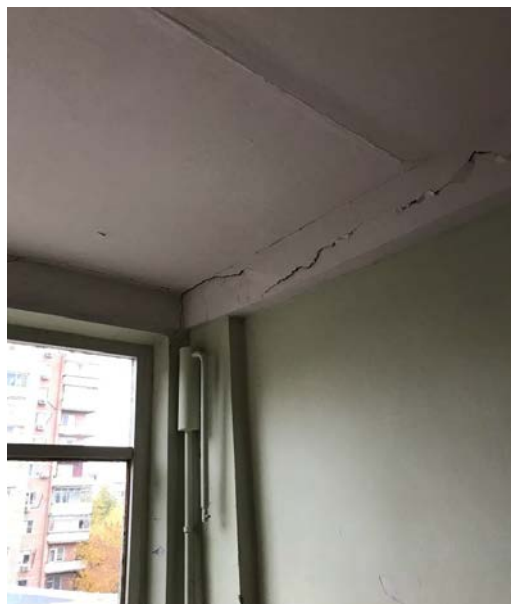
Уменьшение площадок опирания плит покрытия против проектных может быть причиной появления трещин в несущей стене под плитой (рис. 5). Фактический размер опирания плит покрытия составляет 70 мм, что является ошибкой изготовления и монтажа. Для поврежденного участка требуется разработка проекта усиления [8].

Рис. 5. – Недостаточное опирание плит покрытия (70 мм)
