ПОВРЕЖДЕНИЯ ЖЕЛЕЗОБЕТОННЫХ ПАНЕЛЕЙ ПРОИЗВОДСТВЕННЫХ ЗДАНИЙ

В 2017 году специалистами ЮРГПУ (НПИ) им. М.И. Платова было проведено обследование здания склада металла на крупнейшем машиностроительном заводе в г. Ростов-на-Дону. На примере данного здания были рассмотрены и проанализированы типовые дефекты и повреждения сборных железобетонных стеновых панелей.

В следующем, 2018 году заказчик повторно обратился к специалистам ЮРГПУ (НПИ) им. М.И. Платова с просьбой разработать проект замены поврежденных стеновых панелей, находящихся в недопустимом состоянии.

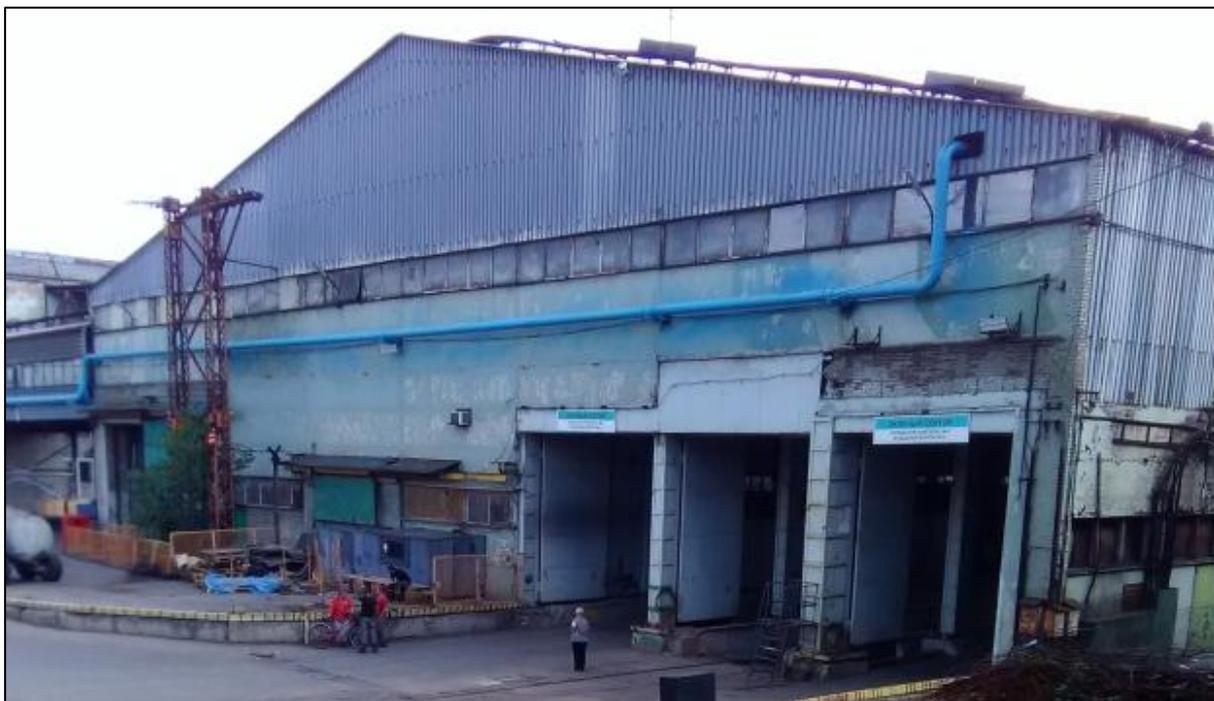
Здание склада металлов представляет собой одноэтажное производственное помещение, состоящее из двух пролетов (рис. 1). Размеры всего здания в плане – 252,0х48,0 м. Ширина каждого пролета – 24,0 м. Высота пролета до низа стропильных конструкций 11,0 м, высота пролета в коньке здания – 17,5 м. В поперечном направлении здание разделено на четыре температурных блока, размер каждого блока по 60,0 и 66,0 м.

Рис. 1. Торцевой фасад здания склада.

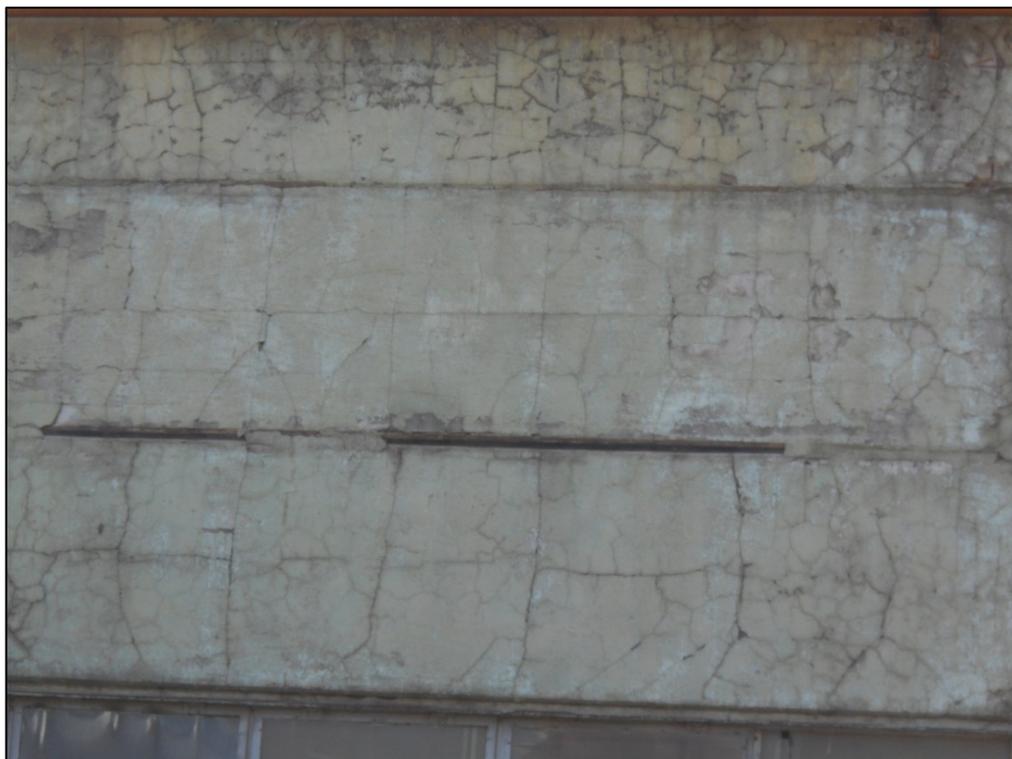
Сетка трещин в защитном слое. Многие панели здания имели сетку мелких трещин по защитному слою бетона, в некоторых случаях эти трещины повторяли расположение арматурного каркаса панели (рис. 2). Техническое состояние таких панелей было признано ограниченно работоспособным. Для устранения рекомендовалось выполнить затирку трещин цементно-песчаным раствором.

Рис. 2. Сетка трещин в защитном слое бетона.

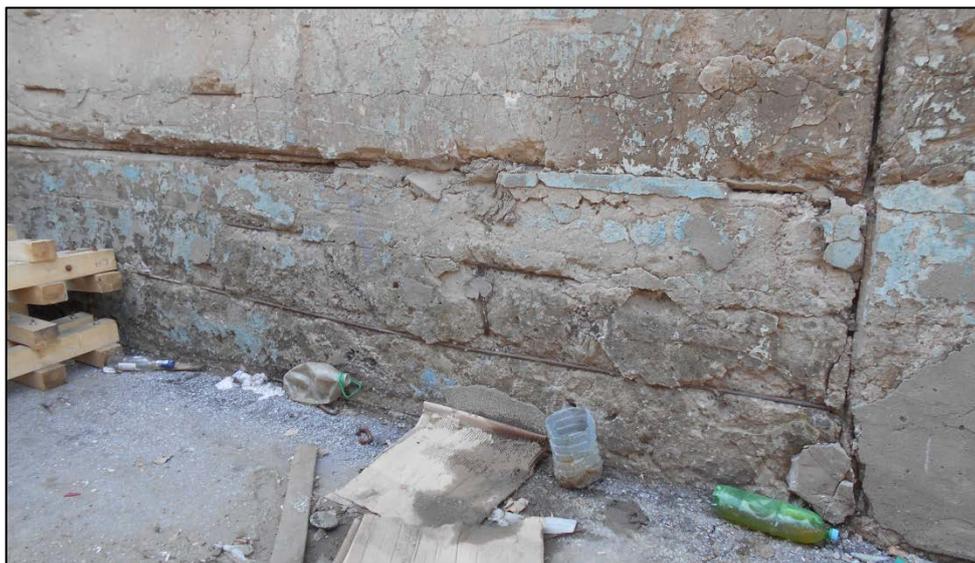
Истирание стеновых панелей. Нижний ряд стеновых панелей был подвержен механическому воздействию транспортной нагрузкой, вилочные погрузчики при размещении поддонов с грузом постоянно били деревянными поддонами и вилами стеновые панели, разрушая при этом защитный слой (рис. 3). Техническое состояние панелей оценивалось как ограниченно работоспособное. Для устранения повреждения было рекомендовано выполнить оштукатуривание стеновых панелей.

Рис. 3. Механическое истирание защитного слоя бетона транспортом.

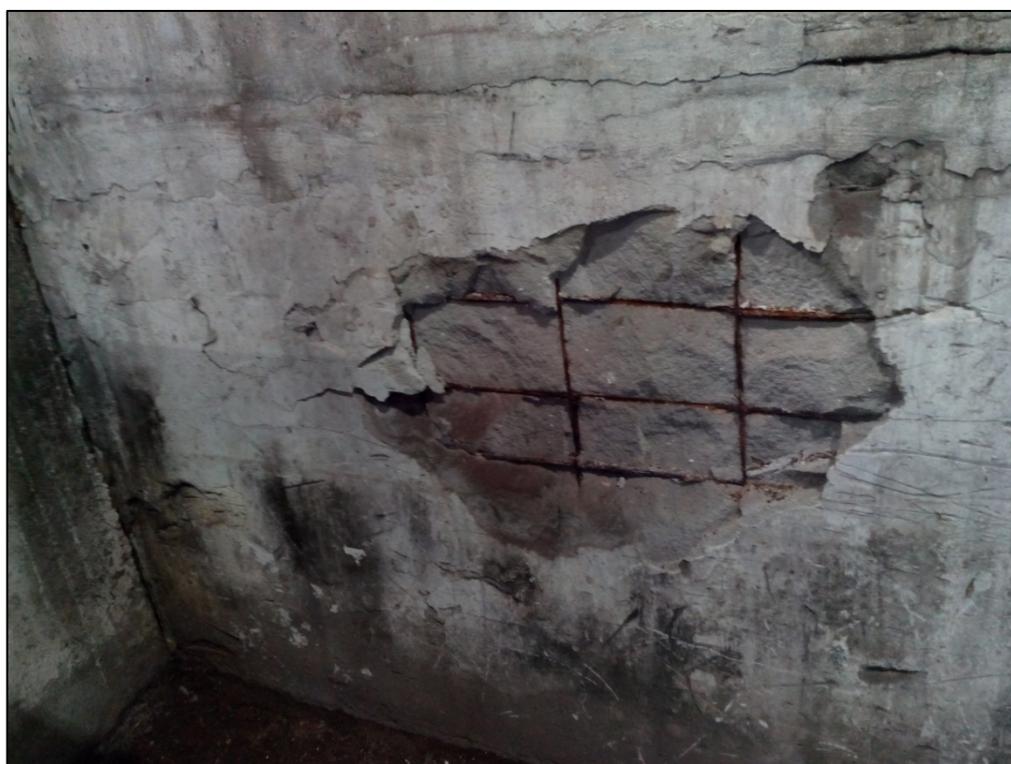
Разрушение защитного слоя бетона внутри помещений. С внутренней стороны здания так же происходили процессы регулярного механического повреждения, что привело к разрушению защитного слоя бетона, обнажению и коррозии арматурного каркаса панели (рис. 4). Техническое состояние стеновых панелей оценивалось в зависимости от степени поврежденности как ограниченно работоспособное или недопустимое. Для устранения выявленных повреждений было рекомендовано очистить арматуру от продуктов коррозии и выполнить оштукатуривание поврежденных стеновых панелей.

Рис. 4. Разрушение защитного слоя бетона, обнажение и коррозия рабочей арматуры.

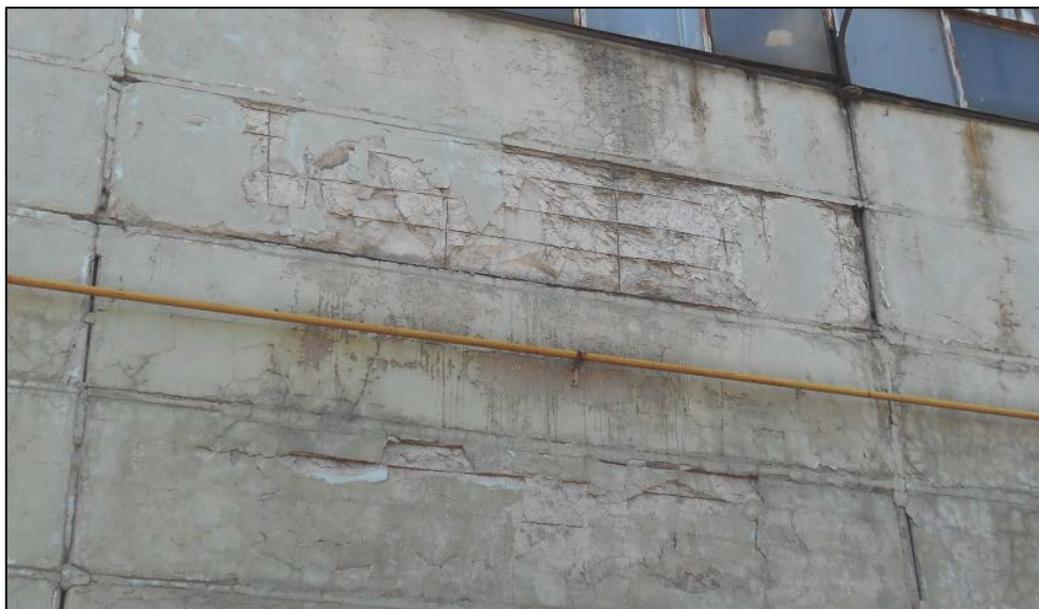
Регулярное замачивание. Несколько панелей здания были подвержены регулярному замачиванию, что привело к разрушению защитного слоя бетона и обнажению арматурного каркаса (рис. 5). Техническое состояние таких панелей оценивалось как ограниченно работоспособное. Для устранения повреждения было рекомендовано выполнить оштукатуривание панелей цементно-песчаным раствором.

Рис. 5. Следы замачивания стеновых панелей и разрушение защитного слоя.

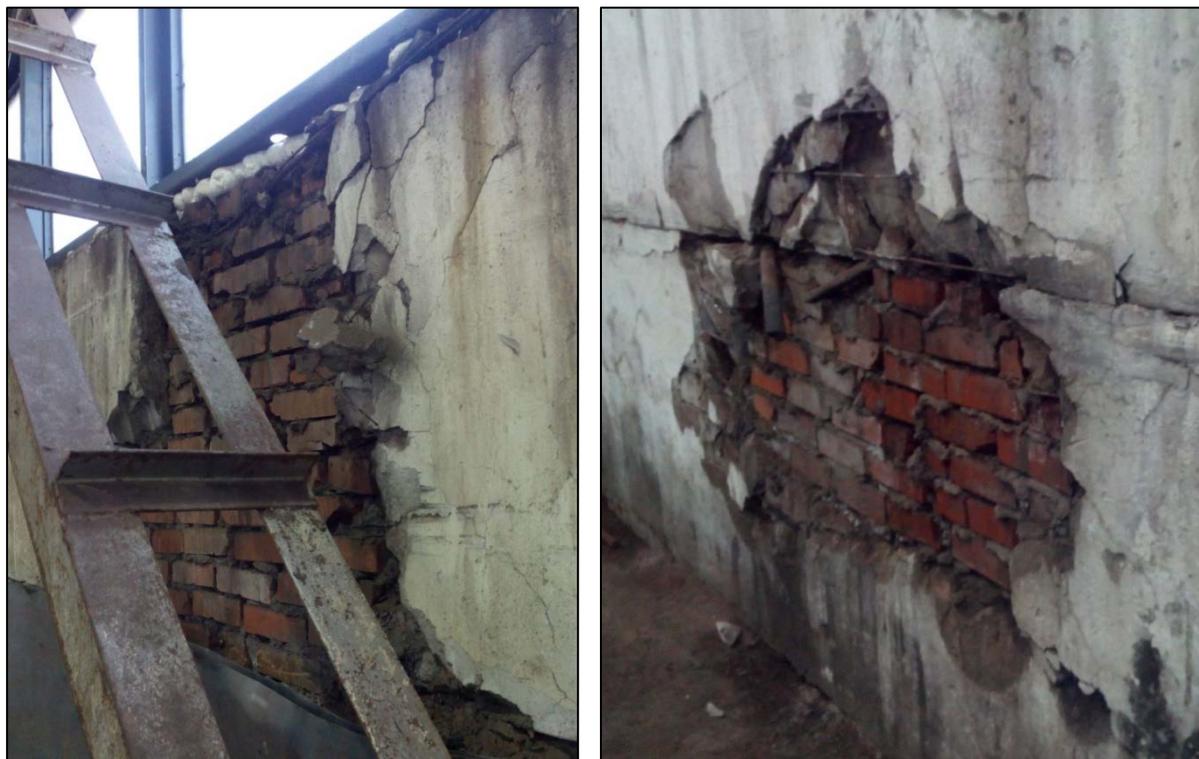
Разрушение центральной части панели. Повреждение стеновой панели, которое можно отнести к уникальным повреждениям. Причинами появления пробоин в центральной части стеновых панелей, очевидно, являются аварии большегрузного транспорта. Так же отмечено, что эти повреждения были в первой и второй панели от земли, со стороны дороги с интенсивным движением большегрузного транспорта. Для устранения повреждения было рекомендовано выполнить замену стеновых панелей.

Рис. 6. Выбоины в центральной части панелей.

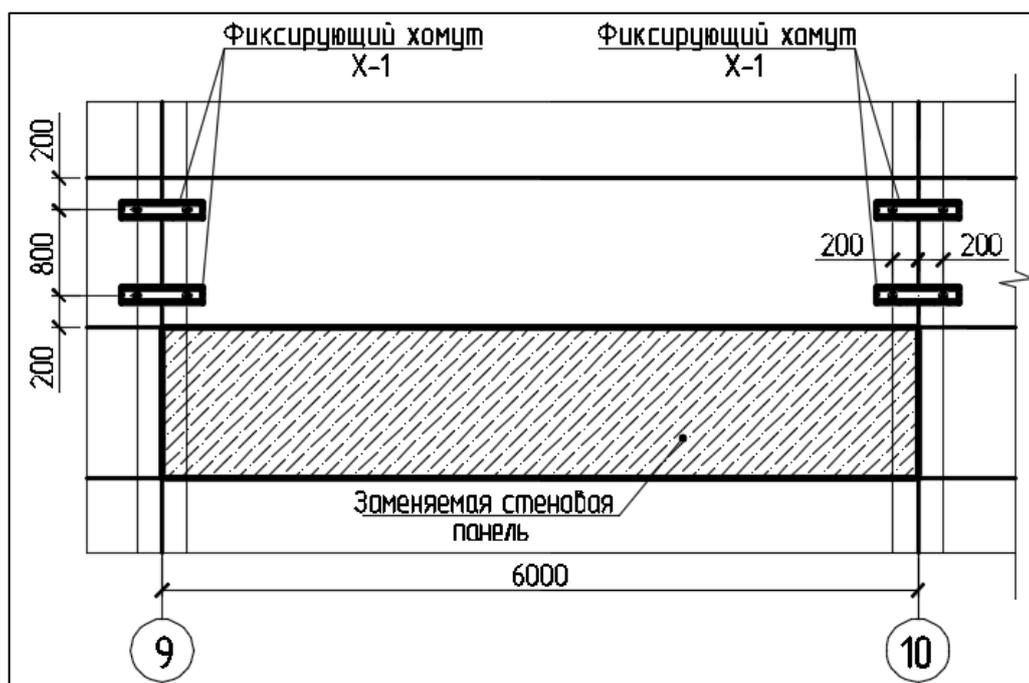
Рис. 7. Фиксирование верхней стеновой панели

1-й этап – закрепление стеновых панелей, расположенных выше заменяемых. Для этого были выполнены сквозные отверстия диаметром 16 мм по краям стеновой панели на расстоянии 200 мм от края. В отверстия вставляется хомут, выполненный из двух швеллеров №14 и двух арматурных стержней гладкого профиля $\varnothing 14$ мм с нарезанной резьбой на концах. Фиксирующие хомуты монтируются сверху и снизу с каждой стороны стеновой панели и притягиваются к колонне через металлическую прокладку (рис. 7). Затяжку гаек рекомендовано производить со наружной стороны цеха, после окончательной затяжки наворачивается контргайка.

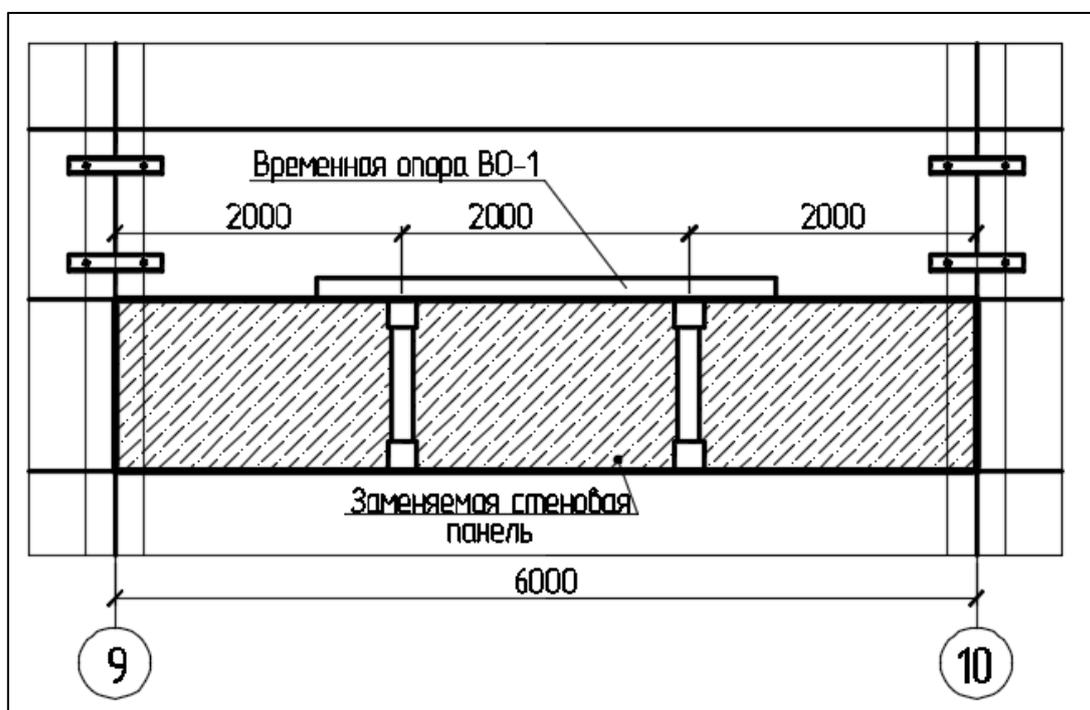
Рис. 8. Конструкция временных опор под верхнюю стеновую панель

2-й этап – монтаж временных опор под верхнюю стеновую панель. На этом этапе в демонтируемой панели выполняются четыре сквозных отверстия размерами 90х90 мм, в которые устанавливается временная опора. Опора представляет собой прямоугольный каркас 460х1210(н) мм, выполненный из труб квадратного сечения 80х80х5. Временные опоры устанавливаются на расстоянии 2 м от края стеновой панели и фиксируются снизу через «уши» дюбель-шурупами. Сверху временных опор выполняется монтаж опорных уголков 80х80х5 длиной 2600 мм на болтовом соединении под верхнюю стеновую панель (рис. 8).

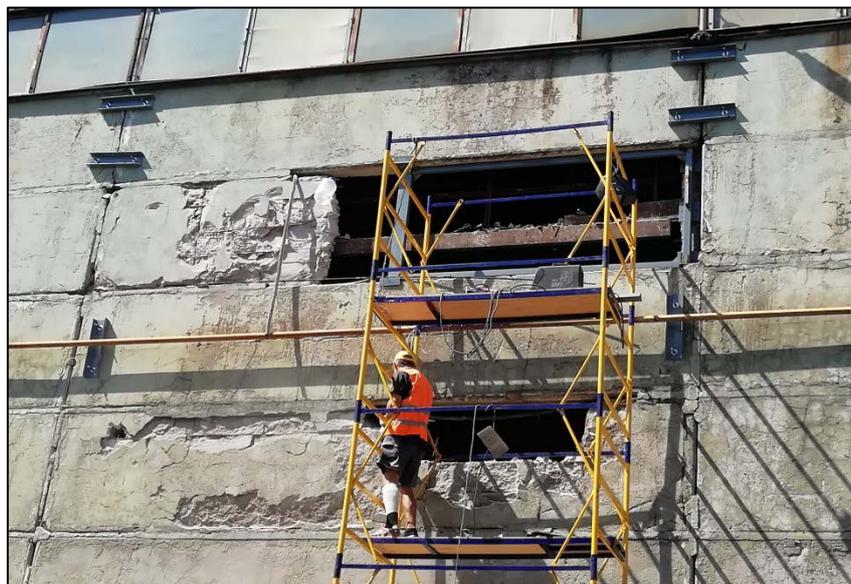
Рис. 9. Ручной демонтаж стеновых панелей

3-й этап - ручной демонтаж заменяемой стеновой панели. Перфоратором, отбойным молотком и кувалдой рабочие выбивают небольшими кусками элементы бетона и спускают его в мутьду, при этом арматурные рабочие стержни и сетка из проволоки остается в проектном положении. После демонтажа бетона демонтируется и арматурная сетка (рис. 9). Далее выполняется очистка поверхности соседних строительных конструкций. Альпинисты-монтажники со строительных лесов удаляют из швов после демонтированной панели герметик, остатки раствора, зачищают плоскости при необходимости.

Как видно из приведенных рисунков (рис. 9 - 11) в 2018 году данное проектное решение было успешно реализовано заказчиком, стеновые панели были заменены. В настоящее время здание в полной мере эксплуатируется по назначению. Данное проектное решение может быть интересно специалистам, занимающимся обследованием зданий и сооружений и разрабатывающим проекты усиления и замены строительных конструкций.

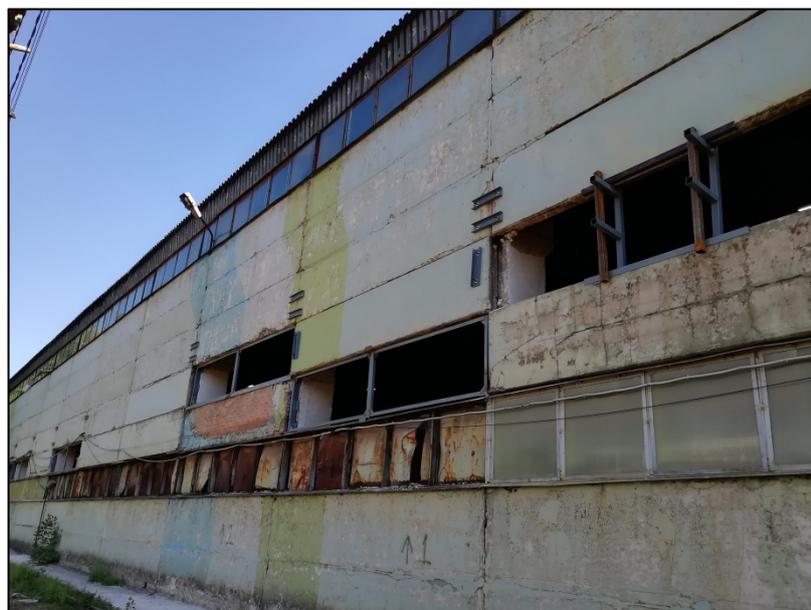
Рис. 10. Установка металлического каркаса новой сэндвич-панели

4-й этап – монтаж каркаса новой сэндвич-панели. Для постоянного опирания вышестоящих железобетонных стеновых панелей и фиксации сэндвич-панели, проектом предусмотрена установка каркаса КС-1 на место демонтированной стеновой панели. Каркас КС-1 выполнен из опорных стоек и прогонов и надежно закрепляется к колонне каркаса здания. Стойки каркаса выполняются из трубы прямоугольного сечения 120х40х4. Прогоны выполняются из трубы прямоугольного сечения 60х40х4 (рис. 10).

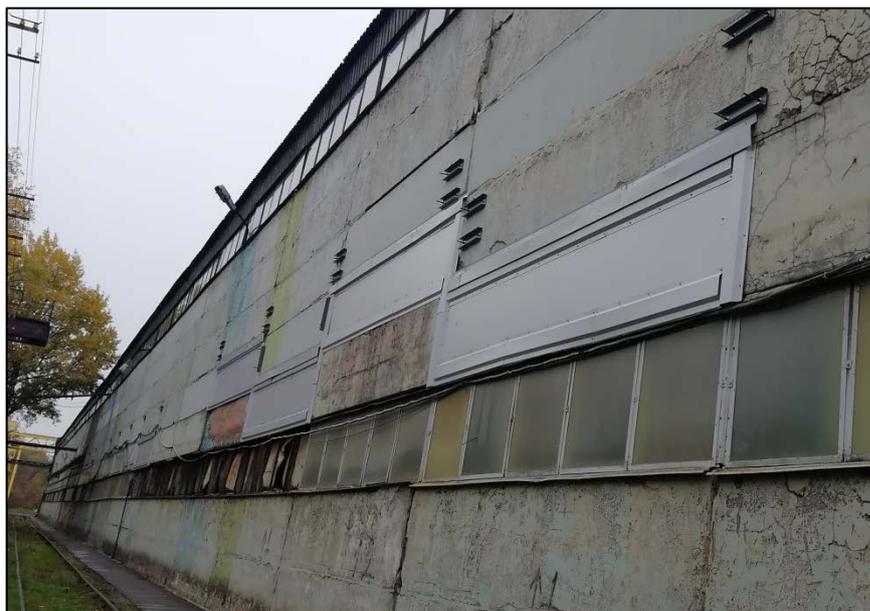
Рис. 11. Внешний вид новых стеновых панелей после окончания ремонтных работ

5-й этап – монтаж сэндвич-панели. После монтажа нового каркаса временные стойки удаляются. На этом этапе каркас заполняется минераловатным утеплителем и зашивается с двух сторон листовой сталью, швы заполняются герметизирующим материалом, горизонтальные швы закрываются специальными накладками из оцинкованной кровельной стали на шурупах (рис. 11).

При выполнении проекта было точно заменено 13 стеновых панелей, расположенных выше уровня окон, то есть выше отм. 3,000 м. Остальные 20 стеновых панелей, расположенных ниже уровня окон, были заменены на кирпичную кладку. В данном случае, наиболее поврежденные нижние стеновые панели демонтировались и выполнялась кирпичная кладка толщиной 250 мм, опирающаяся на фундаментные балки здания.
